RICOSTRUZIONE DI UN TRATTO DI MURA URBICHE DI VIA OCCIDENTALE NELL'AMBITO DELL'INTERVENTO GENERALE DI VALORIZZAZIONE DELLE EMERGENZE ARCHEOLOGICHE DELLA CATTEDRALE DI ISERNIA

### PROGETTO ESECUTIVO

**RELAZIONE TECNICA DESCRITTIVA**

AGOSTO 2019

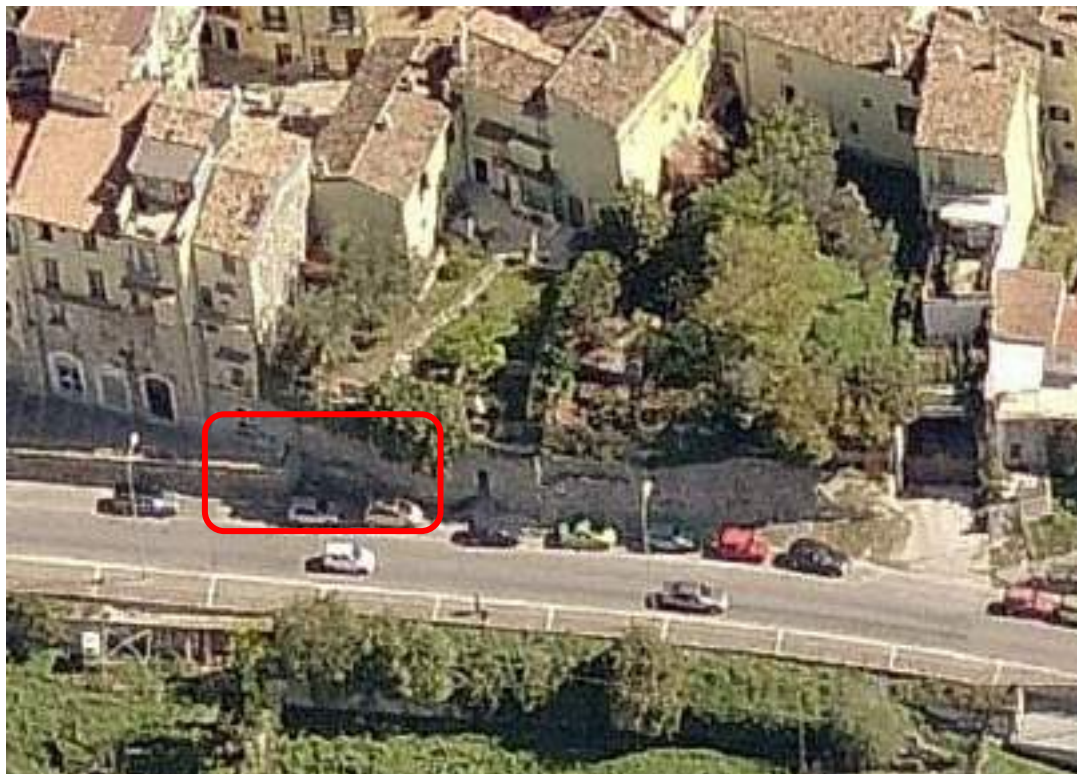
*Visione aerea da Ovest del muro di cinta del Borgo Antico. Nel riquadro è indicata la parte implosa*

La notte del 13 marzo 2013 una parte del muro di cinta dell'Abitato di Isernia implode, accumulandosi su Via Occidentale che corre in adiacenza allo stesso Borgo Antico, come desumibile nelle foto di seguito riportate e scattate dal Dott. Geologo Aldo Succi poche ore dopo l'implosione. La documentazione fotografica dimostra che la causa dell'implosione, con successivo collasso del paramento murario, non è dovuta alla spinta del terreno, in quanto non è stata coinvolta la stessa sede stradale che non mostra alcun segno di dissesto.

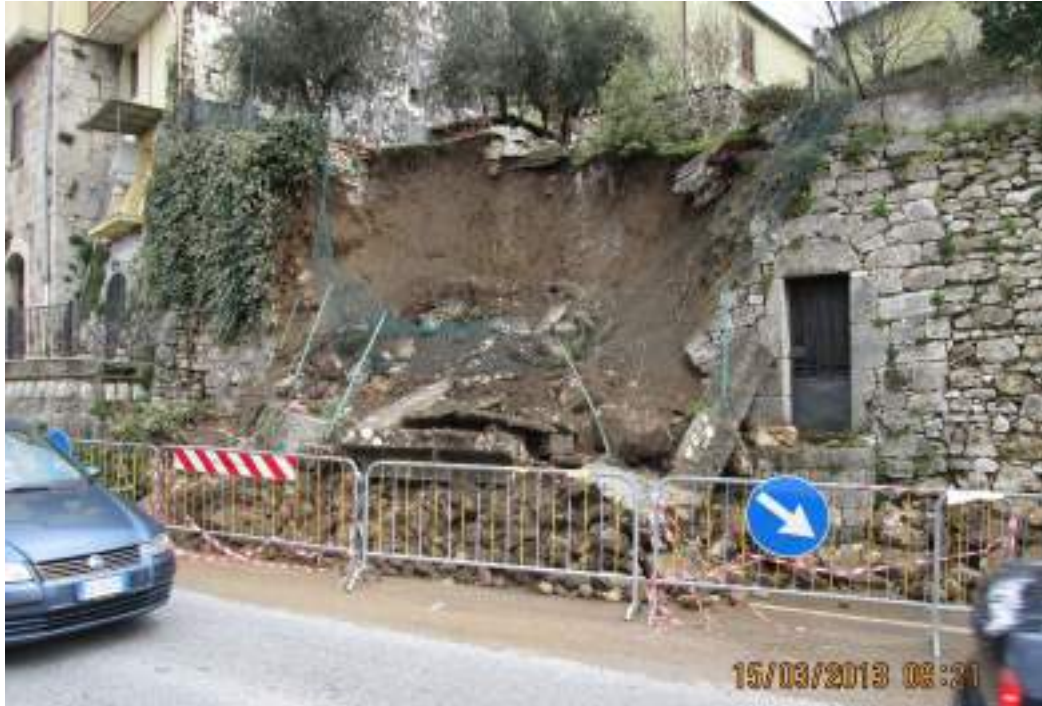
*Parte implosa del muro di cinta del Borgo Antico*

La documentazione fotografica allegata consente di parlare d'implosione, di una parte della struttura muraria, generata da cause concomitanti, desumibili dallo studio del degrado della porzione della cinta muraria non oggetto di crollo, ovvero, la mancanza del legante idraulico, dall'altra mancanza di manutenzione nel tempo. Anche la parte di

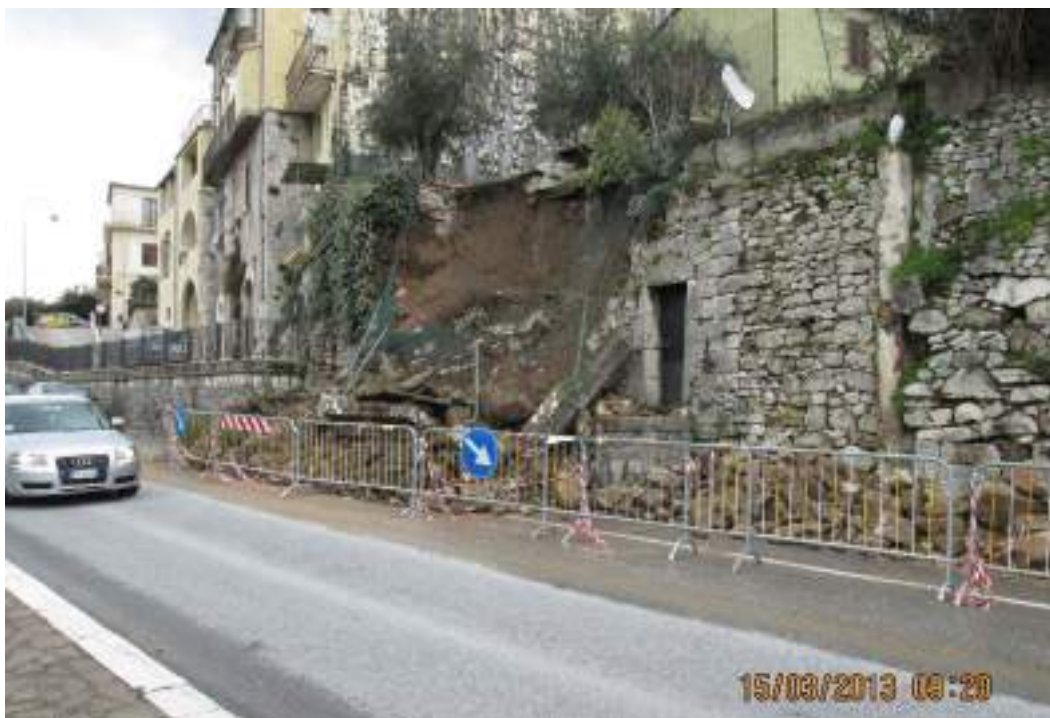
*I materiali lapidei costituenti il paramento murario furono accatastati alla base della parte di muro non crollato*

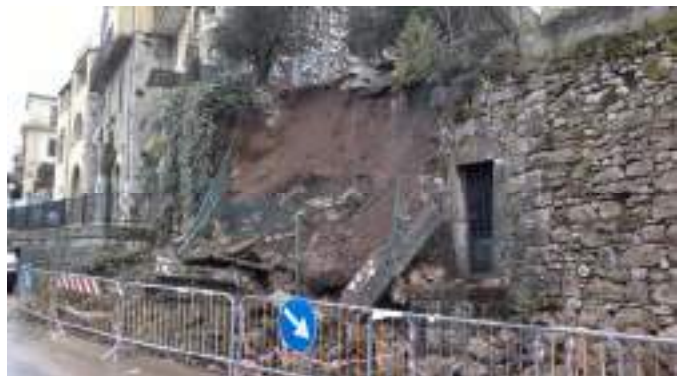
Quello che nel caso in analisi ha inciso in maniera determinante all'aumentare del "degrado" del muro provocandone nel corso del tempo il collasso, è stata l'introduzione sulla parte sommitale dei muretti in cemento.

Con la cementificazione e quindi l'introduzione di muretti in cementi si è apportato un peso sulla struttura sottostante, che probabilmente già presentava degradi connessi a fattori naturali intrinseci, ma soprattutto si è creato un vero e proprio imbuto per le acque di ruscellamento superficiali sino ad intaccare la parete del muro a secco.

La caduta degli elementi litici posti sulla sommità del muro ha favorito il fenomeno di ruscellamento delle acque superficiali e ha dato l'avvio a processi di degrado delle murature e del terrazzamento

La depressione che lascia la caduta di uno o più elementi litici impiegati nel muro costituisce un punto di concentrazione delle acque di ruscellamento, accelerando il processo di asportazione sia del materiale terroso presente a ridosso del muro, sia gli elementi litici posti al fianco dell'elemento originariamente scalzato (se anche questi sono di piccola pezzatura). L'imbuto di raccolta delle acque spesso tende ad ampliarsi fino a raggiungere, al limite, dimensioni paragonabili a quelle che può assumere la superficie di distacco di un crollo per deformazione. Il crollo di parte della muratura per perdita di stabilità dovuta alle deformazioni che il muro può subire a causa della spinta del terreno è un fenomeno che ha origine dall'azione di forze esterne alla struttura del muro stesso. Queste forze inducono la deformazione di una parte della struttura rispetto alla geometria originaria, secondo un processo di sviluppo che porta ad una progressiva accentuazione della deformazione (detta più semplicemente "spanciamento"); oltre un certo limite di deformazione, si ha la perdita di stabilità in alcuni degli elementi impiegati nel paramento esterno e la formazione di mancanze che possono mettere in

crisi la stabilità complessiva del muro.

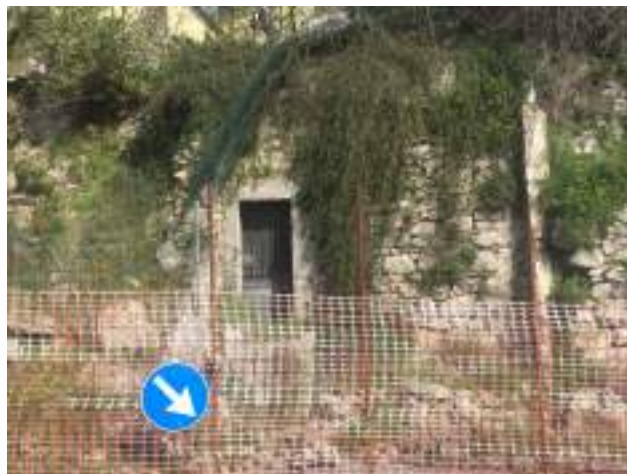
Foto del 2017

Lo stato esterno del muro presenta criticità di degrado percettibili fin da subito anche attraverso un'indagine diretta.

Questo movimento naturale ha dato luogo a delle fessure nel corpo interno, le stesse, a loro volta sono state riempite dal materiale libero sovrastante che, per effetto della gravità, è precipitato verso il basso innescando una situazione a catena. Nella sostanza il pietrame d'intaso non è più sufficiente perché la struttura si è allargata, quindi si creano i vuoti. Le dimensioni di un muro possono solo crescere, mai decrescere.

delle masse murarie e di degrado; si rende, pertanto, utile il diserbo con irrorazione di composti chimici ad azione biocida e rimozione manuale e la disinfezione dei muri attraverso la eliminazione delle colonie biologiche vive, poco aderenti al substrato.

Esso prevede l'inserimento di 'integrazioni' in corrispondenza delle più importanti lacune, che rischiano di compromettere la stabilità globale e la realizzazione di un bauletto sulla testa del muro a protezione delle creste murarie e a protezione dalle infiltrazioni d'acqua nella muratura.

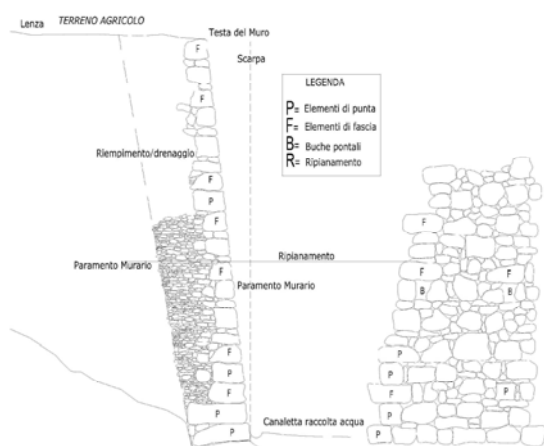
La mappatura delle lesioni è stata condotta come pre-diagnosi dei dissesti, caratterizzati da sistemi cinematici esistenti e spostamenti oggi in atto. Si tratta di considerazioni sommarie condotte sia in situ attraverso l'individuazione e l'ordinata analisi degli elementi di particolare gravità o pericolo che con l'ausilio della restituzione grafica in scala del quadro fessurativo.

Molte delle lesioni presenti possono essere ricondotte a discontinuità dovute a questo processo evolutivo accentuate, in seguito, dal susseguirsi di eventi calamitosi naturali e/o dall'abbandono.

Il manufatto presenta diffuse decoesioni e caduta di materiale dai paramenti lapidei che determinano condizioni di debolezza localizzate, che potrebbero accentuarsi in seguito a nuovi eventi tellurici o con il proseguire dello stato di abbandono, e che agevolano l'infiltrazione delle acque meteoriche all'interno dell'elemento murario con conseguente incremento dei fenomeni di disgregazione e caduta degli elementi lapidei, nonché di colonizzazione vegetale.

In linea puramente orientativa si potrebbe auspicare lo smantellamento del tratto di muratura che presenta lo spanciamento e ricostruirlo mediante un procedimento simile a quello utilizzato nel I Tratto, prevedendo un muro in
