COMUNE DI ISERNIA

RICOSTRUZIONE DI UN TRATTO DI MURA URBICHE DI VIA OCCIDENTALE NELL'AMBITO DELL'INTERVENTO GENERALE DI VALORIZZAZIONE DELLE EMERGENZE ARCHEOLOGICHE DELLA CATTEDRALE DI ISERNIA

DOCUMENTAZIONE FOTOGRAFICA

4.1

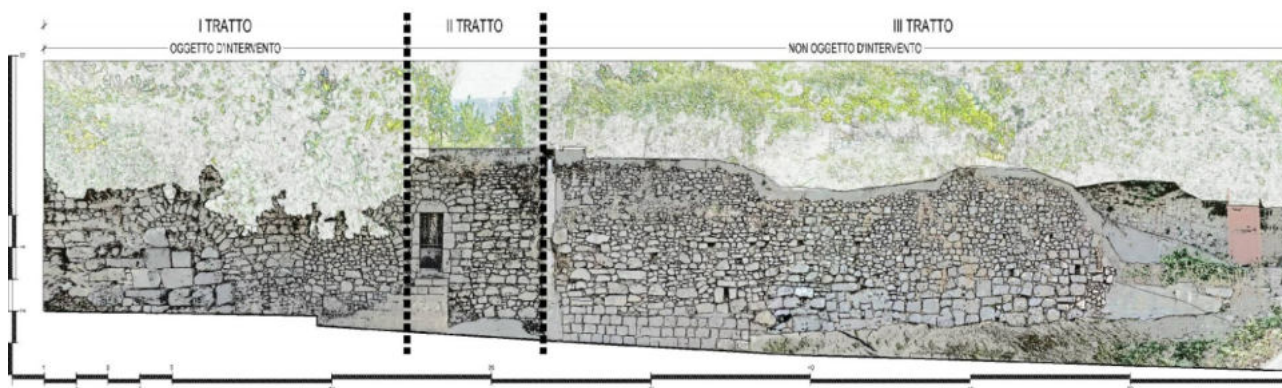
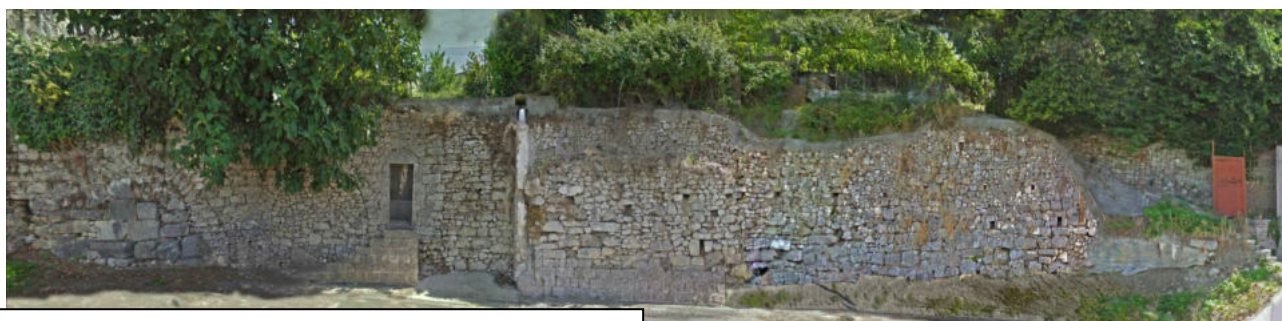
RICOSTRUZIONE FOTOGRAMMETRICA DEL MURO

- I TRATTO : Muro crollato e oggetto del presente intervento;
- II TRATTO: PORTA E SCALA che consentiva il raggiungimento del giardino superiore;
- III TRATTO: cortina di muro ancora esistente;

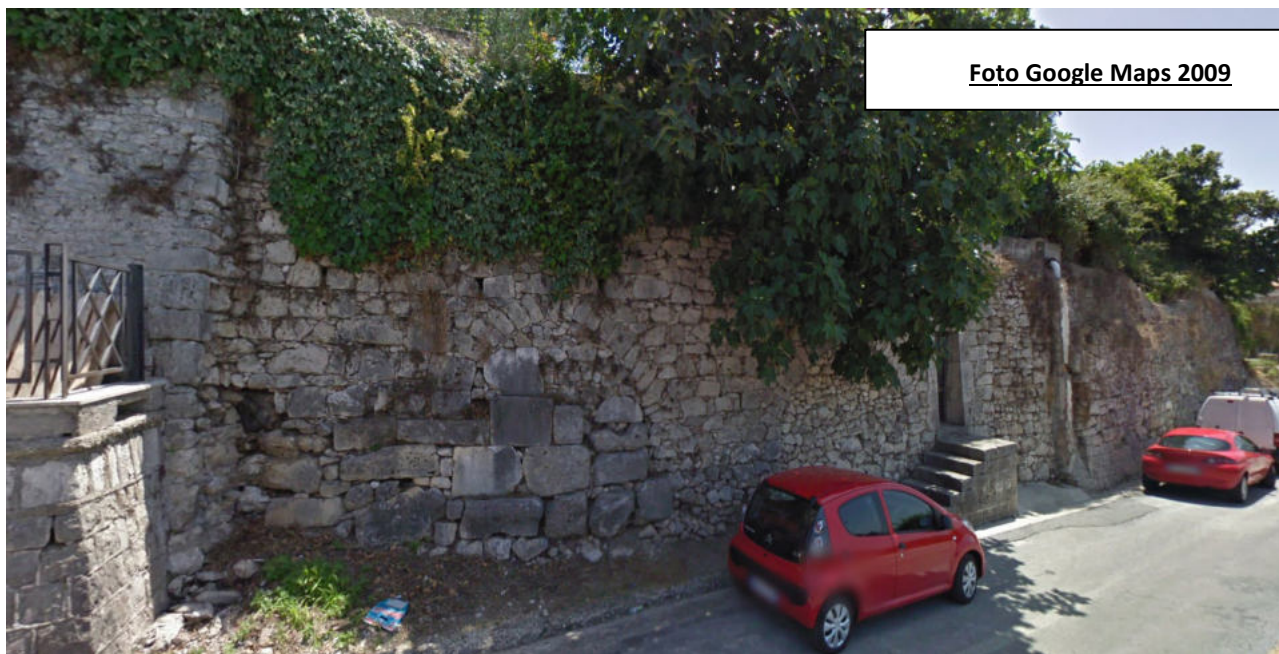
Foto Google Maps 2009

I TRATTO : Muro crollato e oggetto del presente intervento
OGGETTO DI INTERVENTO

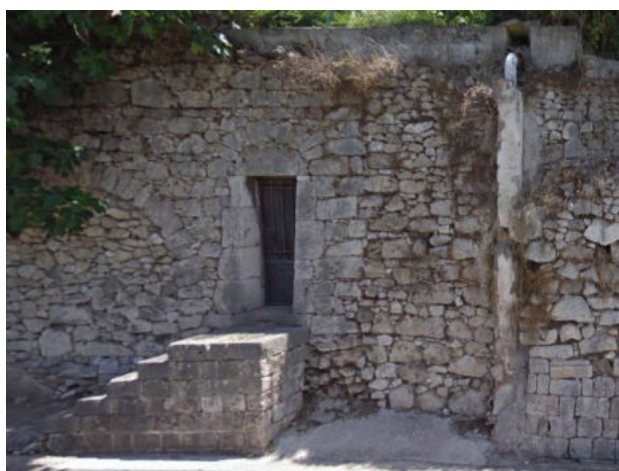
Foto Google Maps 2009

II TRATTO: PORTA E SCALA, non oggetto di intervento

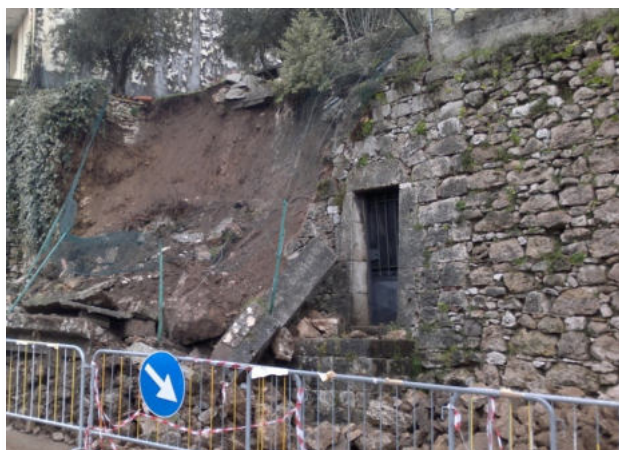
Foto al momento del crollo (anno 2013)

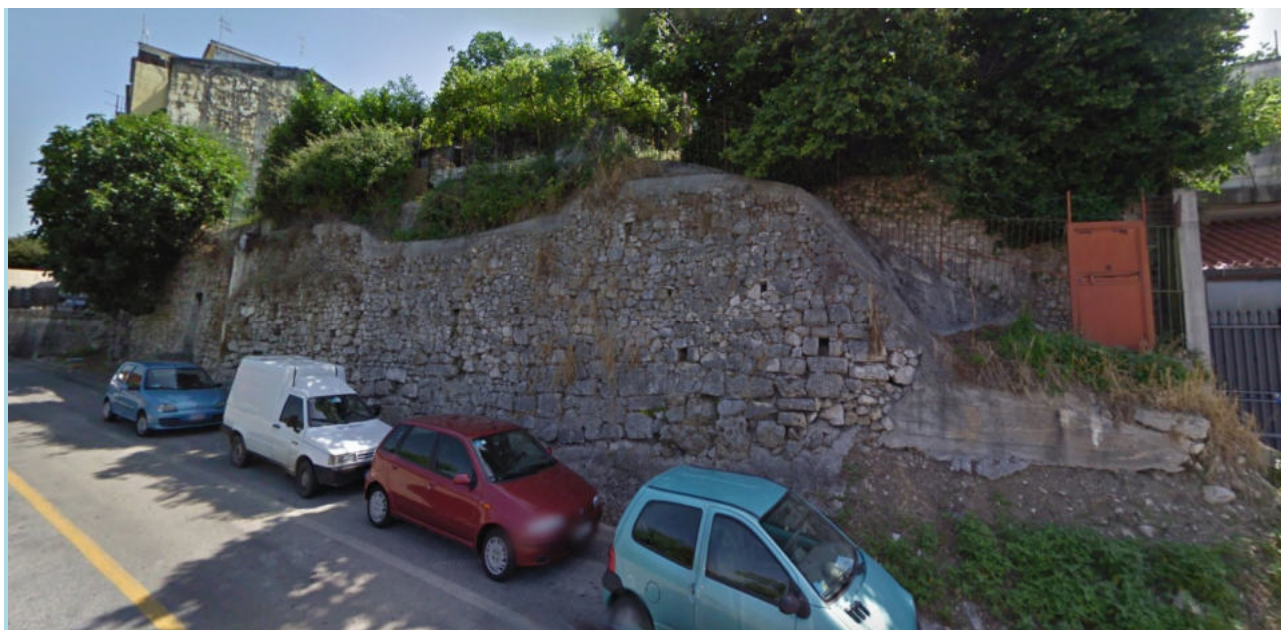
Foto Google Maps 2009

III TRATTO: PARTE FINALE MURO, non oggetto di intervento
