COMUNE di ISESNIA

INTERVENTI DI SISTEMAZIONE DEI DISSESTI IDROGEOLOGICI INTERESSANTI LA STRADA COMUNALE SAN LORENZO - CASTAGNA PROGETTO PRELIMINARE

RELAZIONE GEOLOGICA	Elaborato n. 8.1
	Scala:
	Data: 10/07/2009

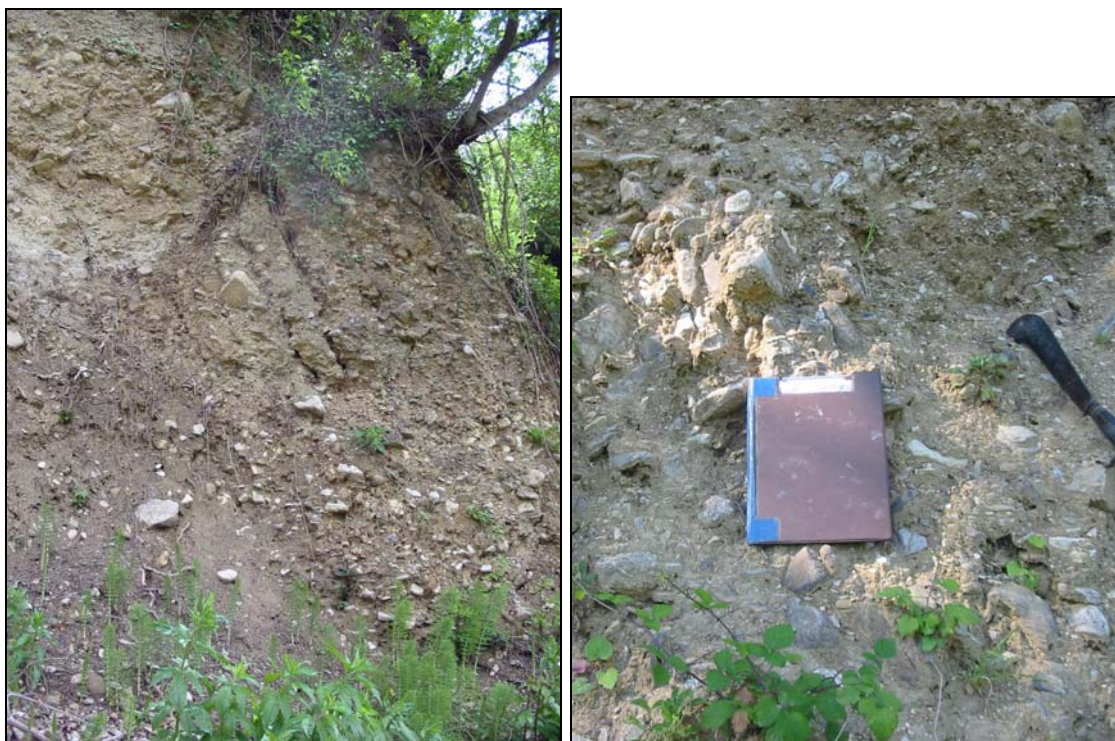
In particolare, entro i primi 20 m circa di dislivello a valle della strada comunale, un'ampia scarpata di frana espone depositi tipicamente fluviali, in prevalenza rappresentati da ghiaie e ciottoli poligenici con matrice limo-sabbiosa debolmente cementata, da scarsa a dominante, raramente in livelli ben cementati di spessore decimetrico (Foto 1).

Foto 1 Esempi della facies ghiaiosa dominante sulle scarpate di frana a valle della strada comunale Campo Cipietto.

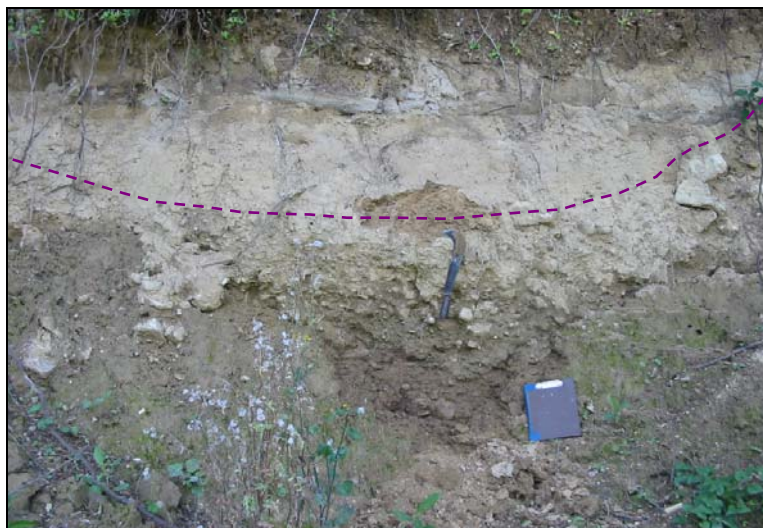
A tratti, si osservano associazioni lentiformi di limo sabbioso-argilloso e di sabbia limosa avana, raramente, intercalate da strati di sabbia grigiastra cementata (Foto 2). Limitatamente alle sezioni di maggiore altezza, alla base della scarpata, si è individuato anche uno strato orizzontale con spessore di almeno 50 cm costituito da argilla limosa avana con sfumature grigie e grigio verdi e chiazze ocracee, con rari inclusi ghiaiosi di piccole dimensioni, talora di genesi concrezionale e/o parzialmente decalcificati, e con punteggiature organiche nerastre (Foto 3). Da valutazioni di carattere geomorfologico,

Foto 2 Associazione di limi argillo-sabbiosi e sabbie limose a costituire una spessa lente avana-giallastra intercalata nei depositi ghiaiosi; verso l'alto, si nota un sottile livello di sabbia limosa grigia cementata che separa la porzione limosa della lente da quella sabbiosa superiore.

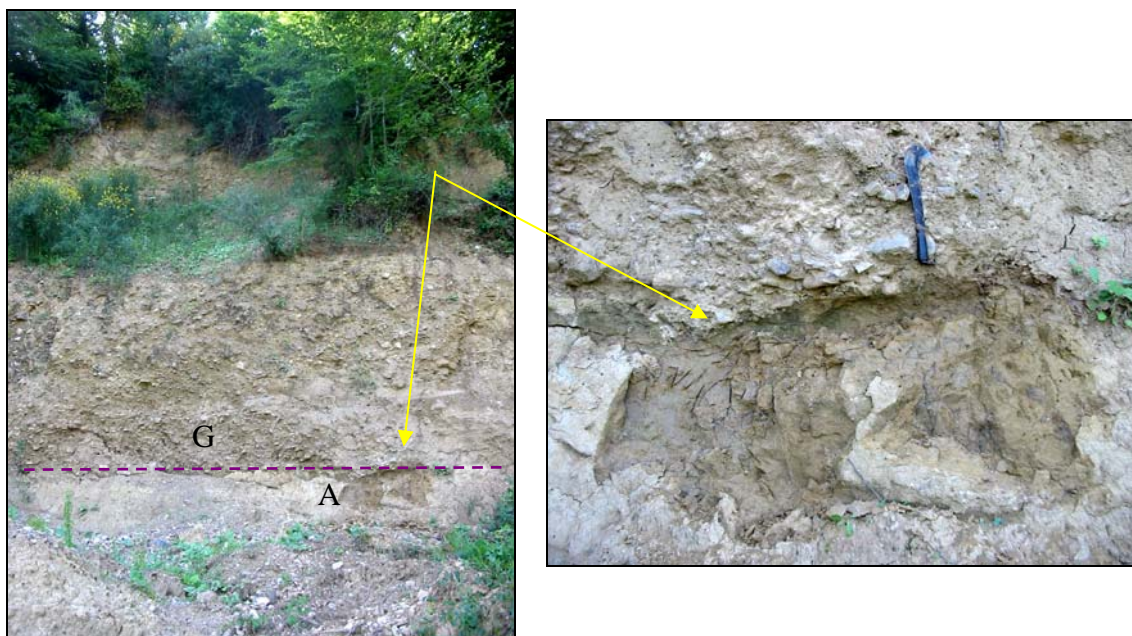
Foto 3 Panoramica e particolare della scarpata di frana alla base della quale si rileva un contatto orizzontale di discreta continuità laterale tra un orizzonte argilloso (A) e la facies ghiaiosa prevalente (G).

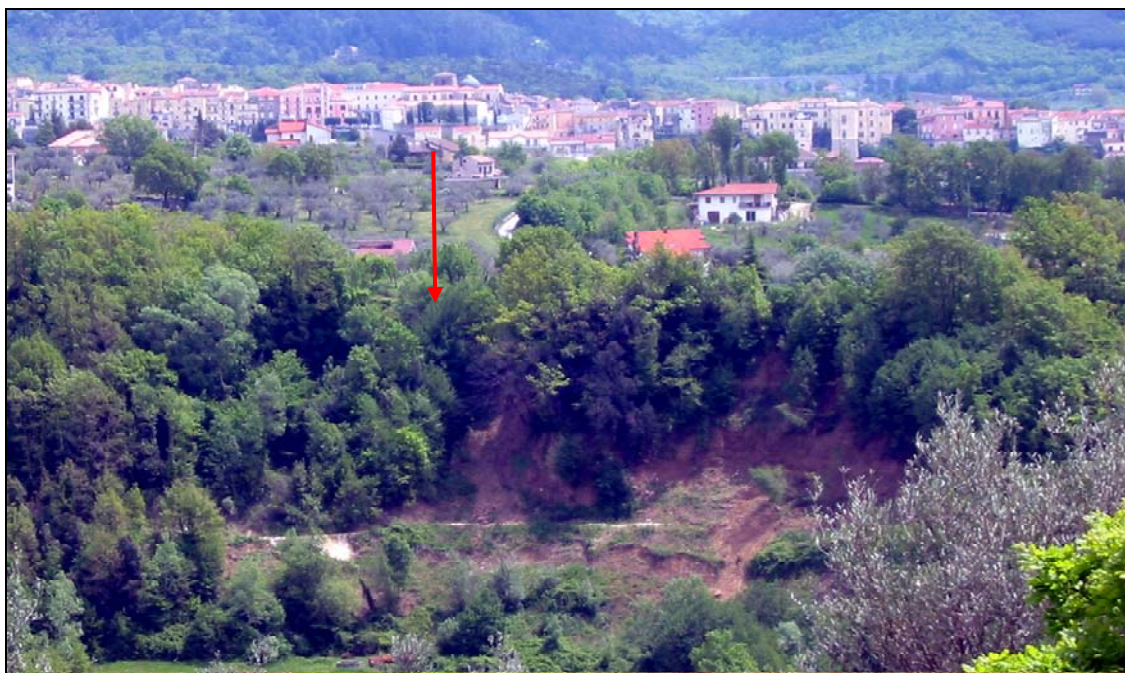
recente evoluzione locale di una più ampia ed antica linea di corona bilobata con estensione laterale di oltre 100 m e con evidenti segni di franosità attiva nella metà SO (Foto 4). In realtà, il coronamento antico racchiude movimenti differenti per entità e cinematismo, comunque, ricondotti ad un'unica area di alimentazione in rapporto alla continuità laterale e/o alla coalescenza dei fenomeni. Di fatto, l'insieme di tali fenomeni ha progressivamente definito un'unica zona di accumulo entro cui, oggi, è possibile differenziare con buona approssimazione solo alcune riattivazioni parziali e superficiali.

Foto 4 Panoramica delle scarpate di frana attive a valle della strada comunale Campo Cipietro; la freccia indica la posizione del tratto stradale attinente ai lavori di sistemazione in progetto, nascosto dalla vegetazione (*ripresa dal versante in destra del T. Ravasecca*).

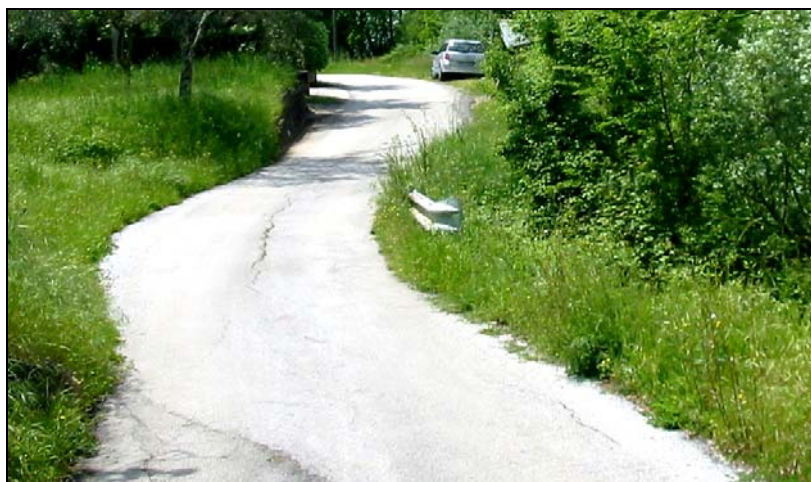
Dall'analisi di dettaglio dei dissesti si rileva che il ciglio di frana quiescente circoscritto per circa 20 m dalla comunale Campo Cipietro è riconducibile ad un movimento complesso per crollo-colata impostatosi verso il margine SO di un'ampia corona di frana inattiva con caratteri presunti di scorrimento rotazionale-colata. Il movimento quiescente è caratterizzato da una scarpata principale con dislivello massimo stimato in ~ 6 m, a ridosso della strada, con corpo di frana esteso in direzione E-O per circa 50 m, fino all'altezza della pista che identifica l'asse di sviluppo della fognatura di recente costruzione (vedi Foto 4). Lo stato di quiescenza attribuito al movimento è relazionato alla giovane vegetazione arborea riscontrata lungo tutto il corpo di frana; allo stato, tuttavia, si registrano segni precursori più o meno evidenti di una possibile riattivazione del mo-

vimento. In particolare, si fa riferimento a lievi cedimenti della sede stradale in corrispondenza della curva, associati ad una fessura da trazione arcuata che interessa circa metà carreggiata, (Foto 5), a piccoli smottamenti superficiali lungo la linea di fronte del movimento, con parziale invasione della pista della fognatura, e soprattutto all'azione di richiamo connessa con la recente attivazione sul fianco sinistro del movimento che determina la continuità laterale tra la corona quiescente e la parte di corona attiva individuata verso SO (Foto 6).

Foto 5 Indizi di assestamento del tratto di comunale che borda la frana quiescente (scatto da NE).

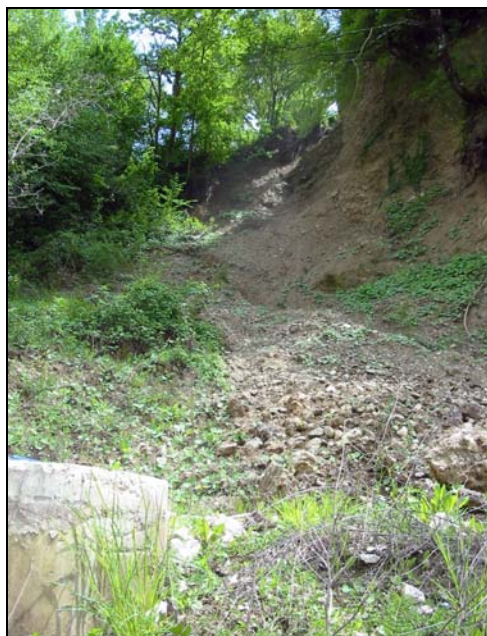
Foto 6 Frana complessa per crollo-colata attiva sul fianco sinistro del movimento principale quiescente; in primo piano a sinistra, pozzetto della condotta fognaria.

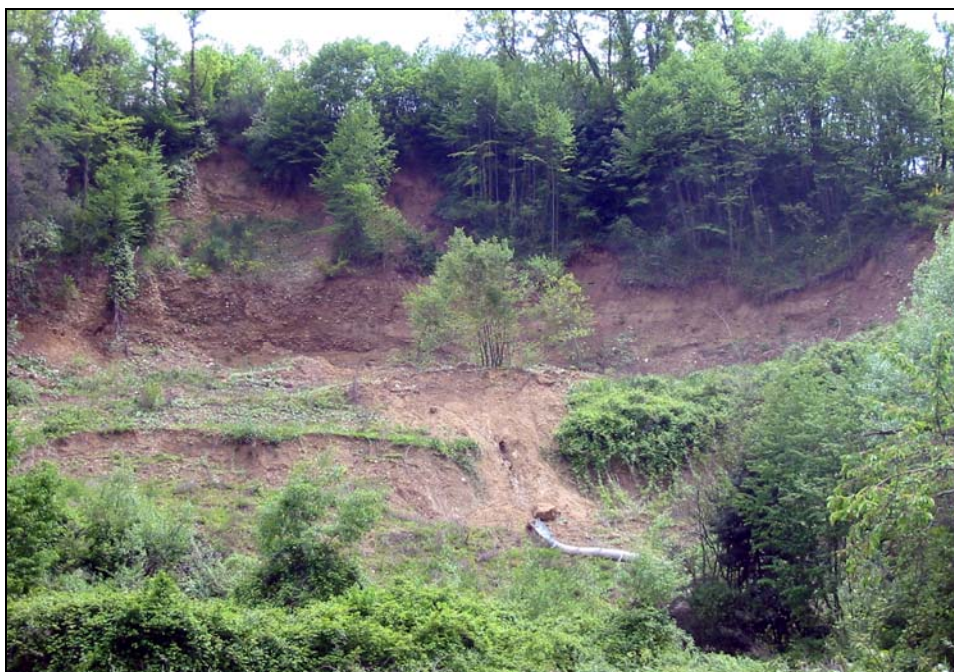
Foto 7 Panoramica delle scarpate caratterizzate da attività per crollo nella parte superiore del versante. Al centro della foto è visibile l'accumulo di frana impostatosi sulla pista della fognatura; nella parte bassa si osservano i dissesti superficiali che caratterizzano estesamente la scarpata immediatamente a valle della fognatura.

- Le scarpate individuate nella parte più alta del versante sono affette da fenomeni di crollo la cui distribuzione retrogressiva consente di prevederne il graduale arretramento, quindi, l'estensione dell'attività franosa alle zone di ciglio attualmente quiescenti. In rapporto alla sua posizione di ciglio, pertanto, il tratto di comunale segnalato ai fini dell'intervento mostra condizioni di notevole precarietà, di conseguenza anche l'acquedotto sottoposto; precarietà che, in tempi ragionevolmente meno brevi, può essere estesa ai tratti di viabilità contigui direttamente sottesi dall'ambito franoso identificato. In ogni caso, alle fenomenologie di crollo si devono accumuli di materiale che hanno investito la fognatura passante al piede delle scarpate in esame, allo stato, causando solo il dissesto degli interventi di regimazione idraulica realizzati a valle della condotta, comunque, contribuendo ad un imminente dissesto della condotta stessa.

- sistemazione e consolidamento delle scarpate affette da crolli nella parte alta del versante, a mezzo di opere aventi funzione di sostegno e protezione antierosiva, integrate da interventi di bonifica e di regimazione idraulica, rispettivamente, finalizzati al controllo delle pressioni interstiziali lungo la base delle scarpate, quindi, ad un controllo generale sullo smaltimento delle acque pluviali e di quelle raccolte

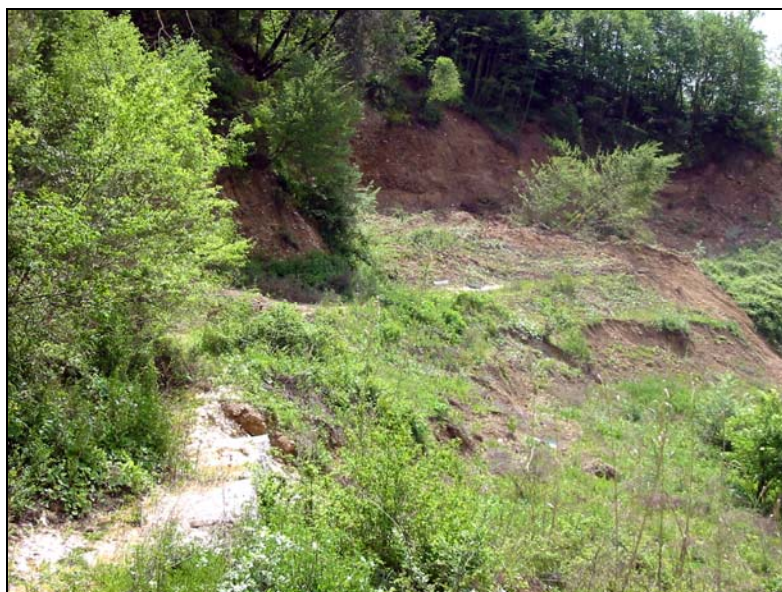
Sul fianco destro della frana quiescente una fitta e robusta vegetazione arborea indica l'attuale inattività della più ampia area di svuotamento originaria. Relativamente al fianco sinistro, invece, la parte attiva descritta è in continuità laterale con una rientranza del versante conseguente a prevalenti fenomenologie di crollo, tuttora attive (Foto 7). La rientranza è caratterizzata da due scarpate subverticali sovrapposte, in raccordo verso l'estremità e separate da un gradino inclinato di pochi metri di larghezza nella parte centrale; nel complesso, se ne stima un'altezza massima di ~18 m. Nella parte centrale dell'area s'individua un movimento isolato di tipo rotazionale, con accumulo che ha scavalcato la pista della fognatura, senza coinvolgere direttamente la condotta interrata ma danneggiando modeste opere di regimazione idraulica sulla scarpata a valle, aventi funzione di raccolta delle acque scaricate da drenaggi attinenti alla fognatura (Foto 8 e 9)

Foto 8 Panoramica laterale dell'area ripresa nella foto precedente, vista da NE. Nella foto si vede la pista della fognatura variamente invasa dai detriti e sottesa da dissesti superficiali.

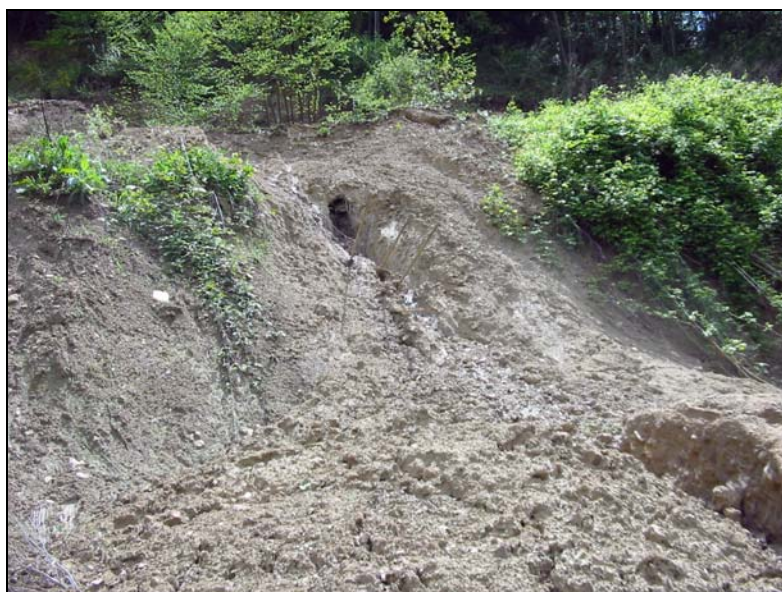
Foto 9 Particolare di un settore di scarpata ripreso nella Foto 7 dove i movimenti hanno divelto le canalette di raccolta dei drenaggi della fognatura.

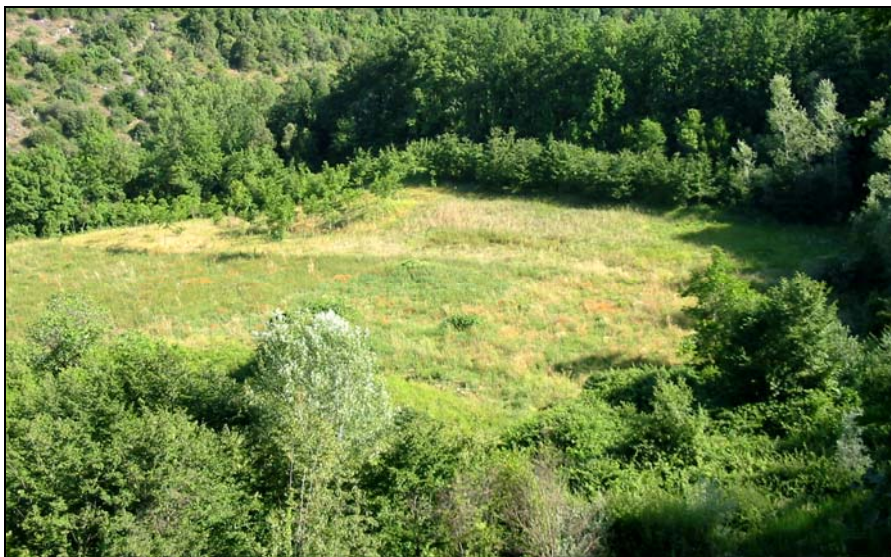
Riguardo alla parte bassa del versante, infine, si rilevano diffusi indizi di riattivazioni parziali e superficiali dell'antico corpo di frana inattivo presente in questo settore (Foto 10).

Foto 10 Panoramica parziale della metà inferiore del versante che sottende la comunale Campo Cipietto nell'area di interesse.

In particolare, verso il fianco destro del corpo di frana inattivo (verso nord) si rileva un colamento superficiale lento relazionabile all'evoluzione locale di diffusi movimenti superficiali per creep o soliflusso, più o meno pronunciati, che caratterizzano circa la metà inferiore del settore di versante in esame (Foto 11 e 12). Muovendo verso sud, un'altra evoluzione di questo tipo è rappresentata da una colata di terra superficiale che ha invaso un breve tratto di alveo del Ravasecca (Foto 13). Sul fianco sinistro del corpo inattivo, invece, si rileva un movimento complesso del tipo scorrimento-colata, apparentemente indipendente dal contesto delle deformazioni superficiali citate, con ciglio di frana intestato sul cambio di pendenza che separa i due settori principali del versante.

- dai sistemi di bonifica, da convogliare direttamente nell'alveo del T. Ravasecca;
- consolidamento delle coltri rimaneggiate presenti nella metà inferiore del versante, essenzialmente, attraverso sistemi di drenaggio sotterraneo che coprano estesamente il settore a partire dal piede della scarpata che sottende la fognatura, comunque, prevedendo un deflusso controllato delle captazioni fino all'alveo del Ravasecca. Fermo restando quanto detto circa l'estensione delle opere di regimazione idraulica, a supporto degli interventi di drenaggio si suggeriscono interventi leggeri di sistemazione e consolidamento della scarpata immediatamente a valle delle fognature, nonché opere di contenimento e protezione di sponda lungo il tratto alveo fluviale che sottende il versante in dissesto.

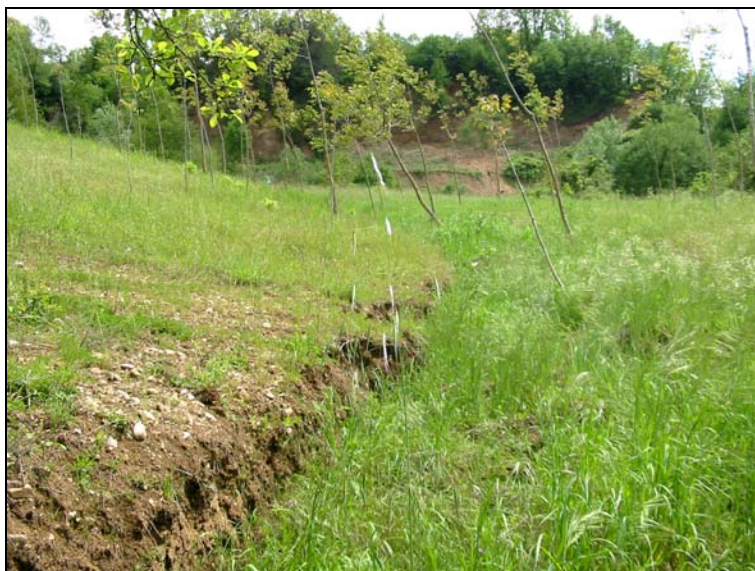
Foto 11 Linea di taglio che individua il fianco destro del colamento lento segnalato nella parte inferiore del versante (*ripresa dal basso*)

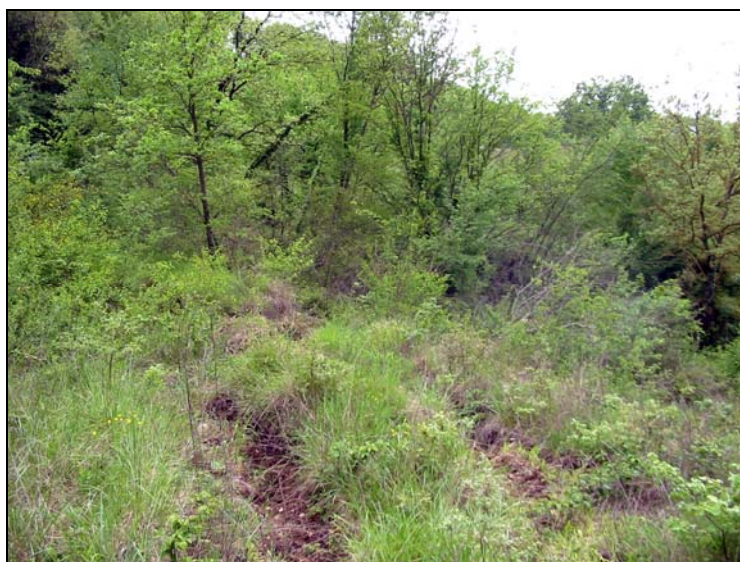
Foto 12 Esempio delle fessure da trazione conseguenti a fenomenologie di creep/soliflusso, diffusamente riscontrate nella parte basale del versante; l'immagine riprende la zona prossima al movimento attivo di tipo complesso individuato al margine sud dell'area di frana (fascia alberata sullo sfondo).

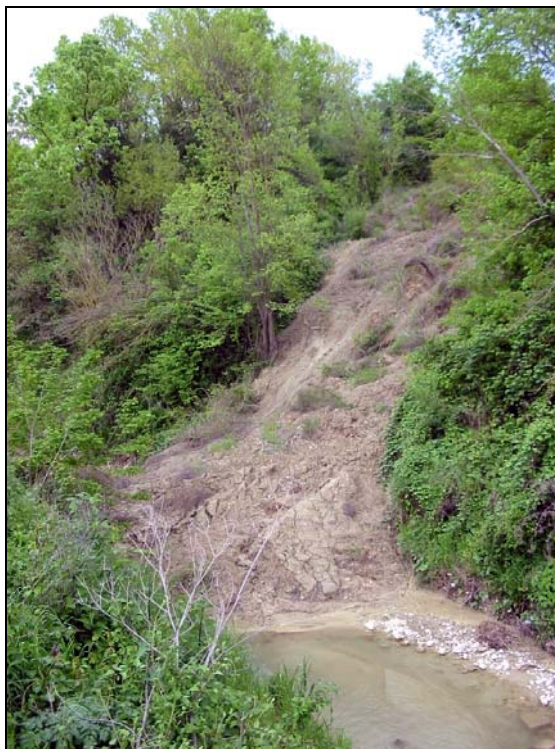
Foto 13 Colata di terra che ha invaso l'alveo del T. Ravasecca.
