RICOSTRUZIONE DI UN TRATTO DI MURA URBICHE DI VIA OCCIDENTALE NELL'AMBITO DELL'INTERVENTO GENERALE DI VALORIZZAZIONE DELLE EMERGENZE ARCHEOLOGICHE DELLA CATTEDRALE DI ISERNIA

PROGETTO ESECUTIVO

ANALISI DELLE CARATTERISTICHE TIPOLOGICO/FORMALI E MATERICHE/DIMENSIONALI DEL MURO CON VALUTAZIONE DELLE PATOLOGIE PRESENTI del muro crollato

4.5.1(A)

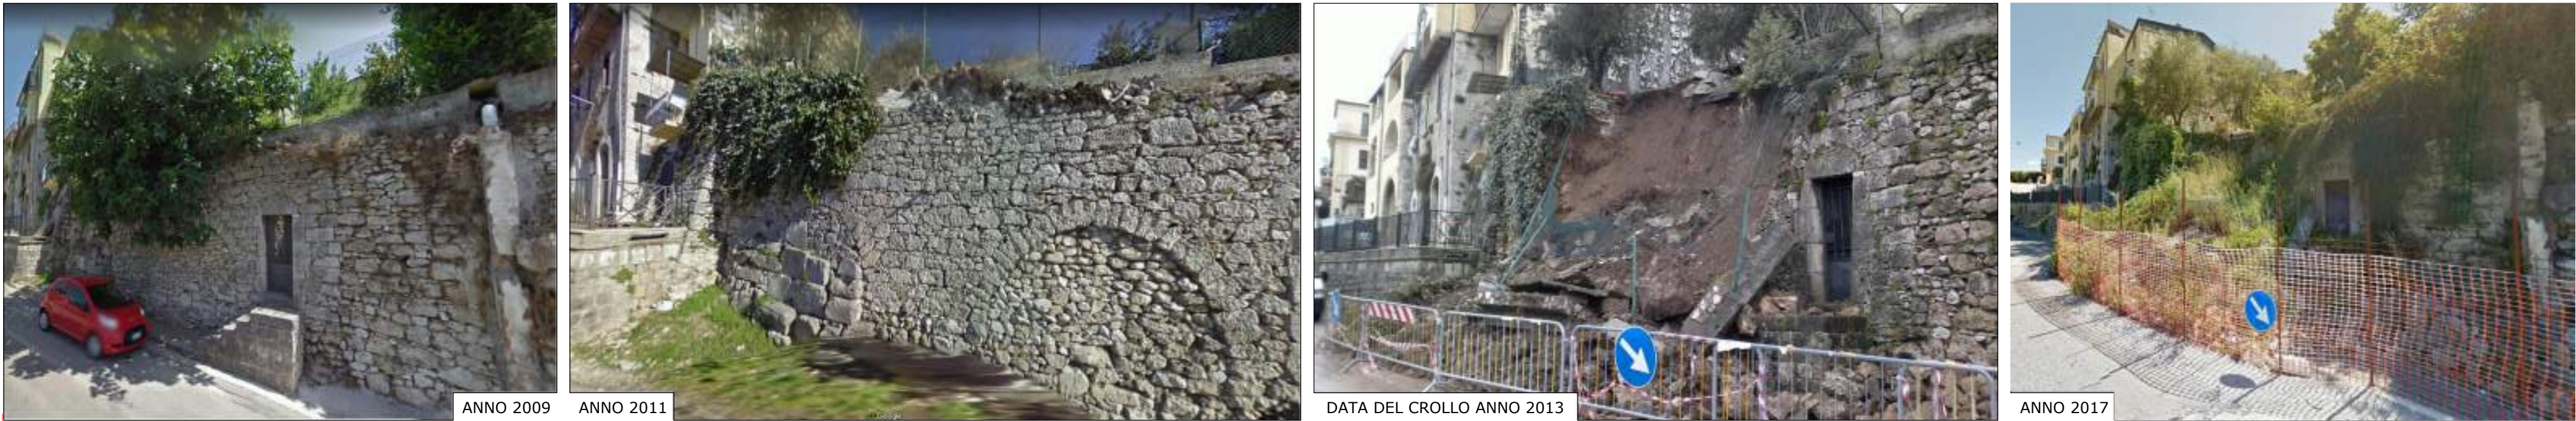
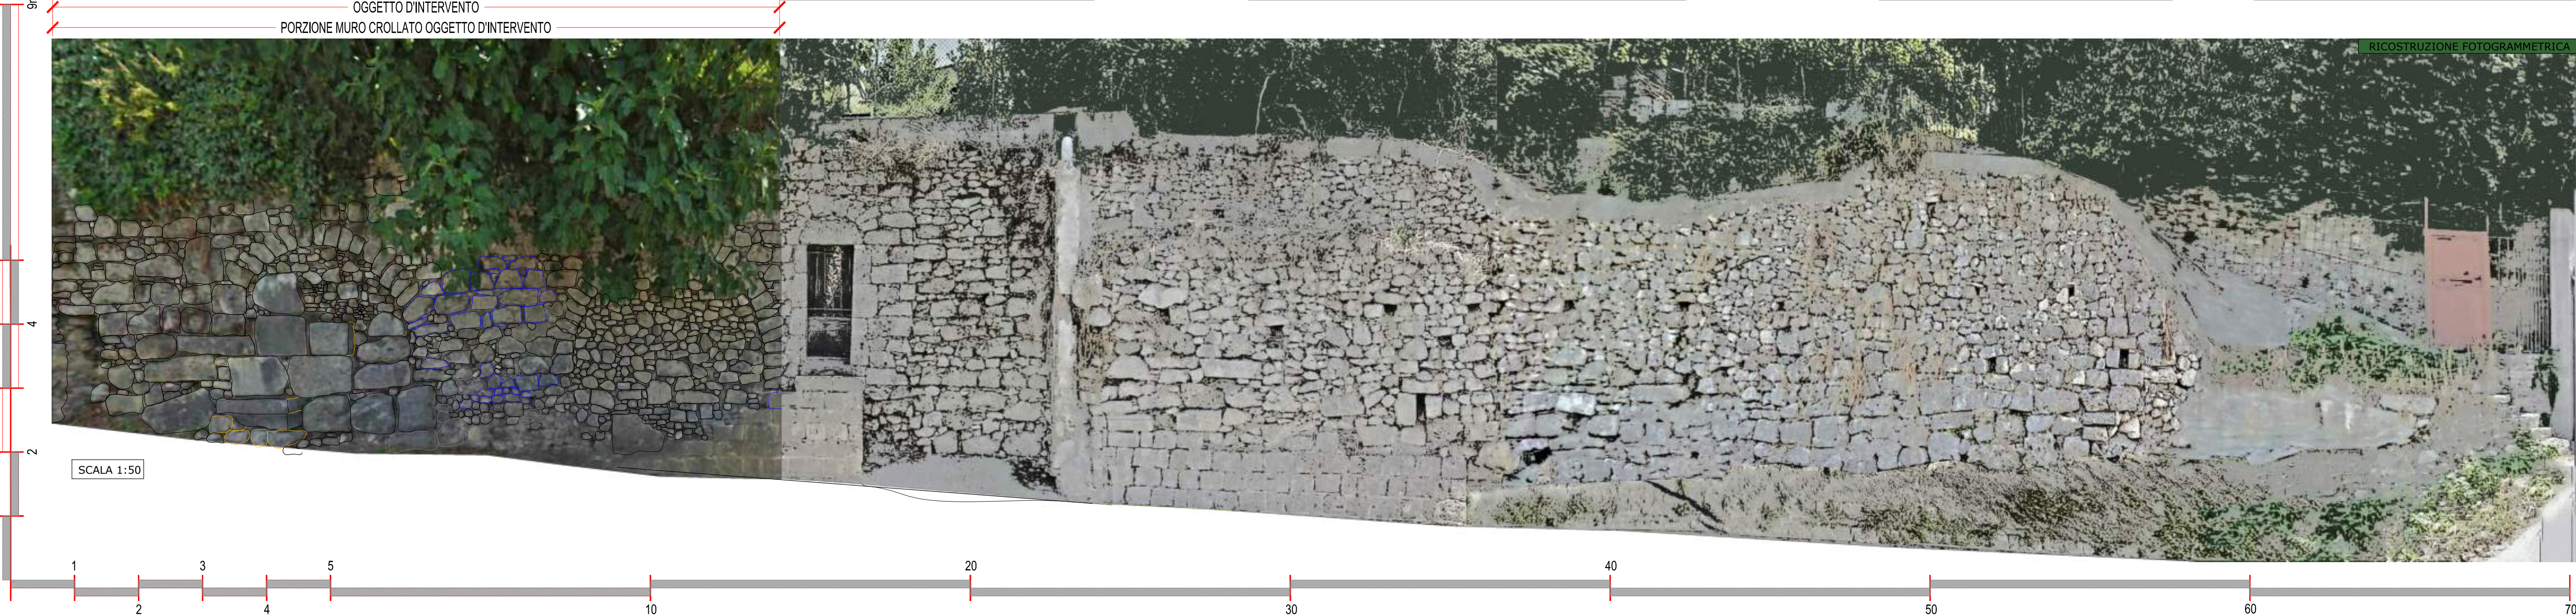
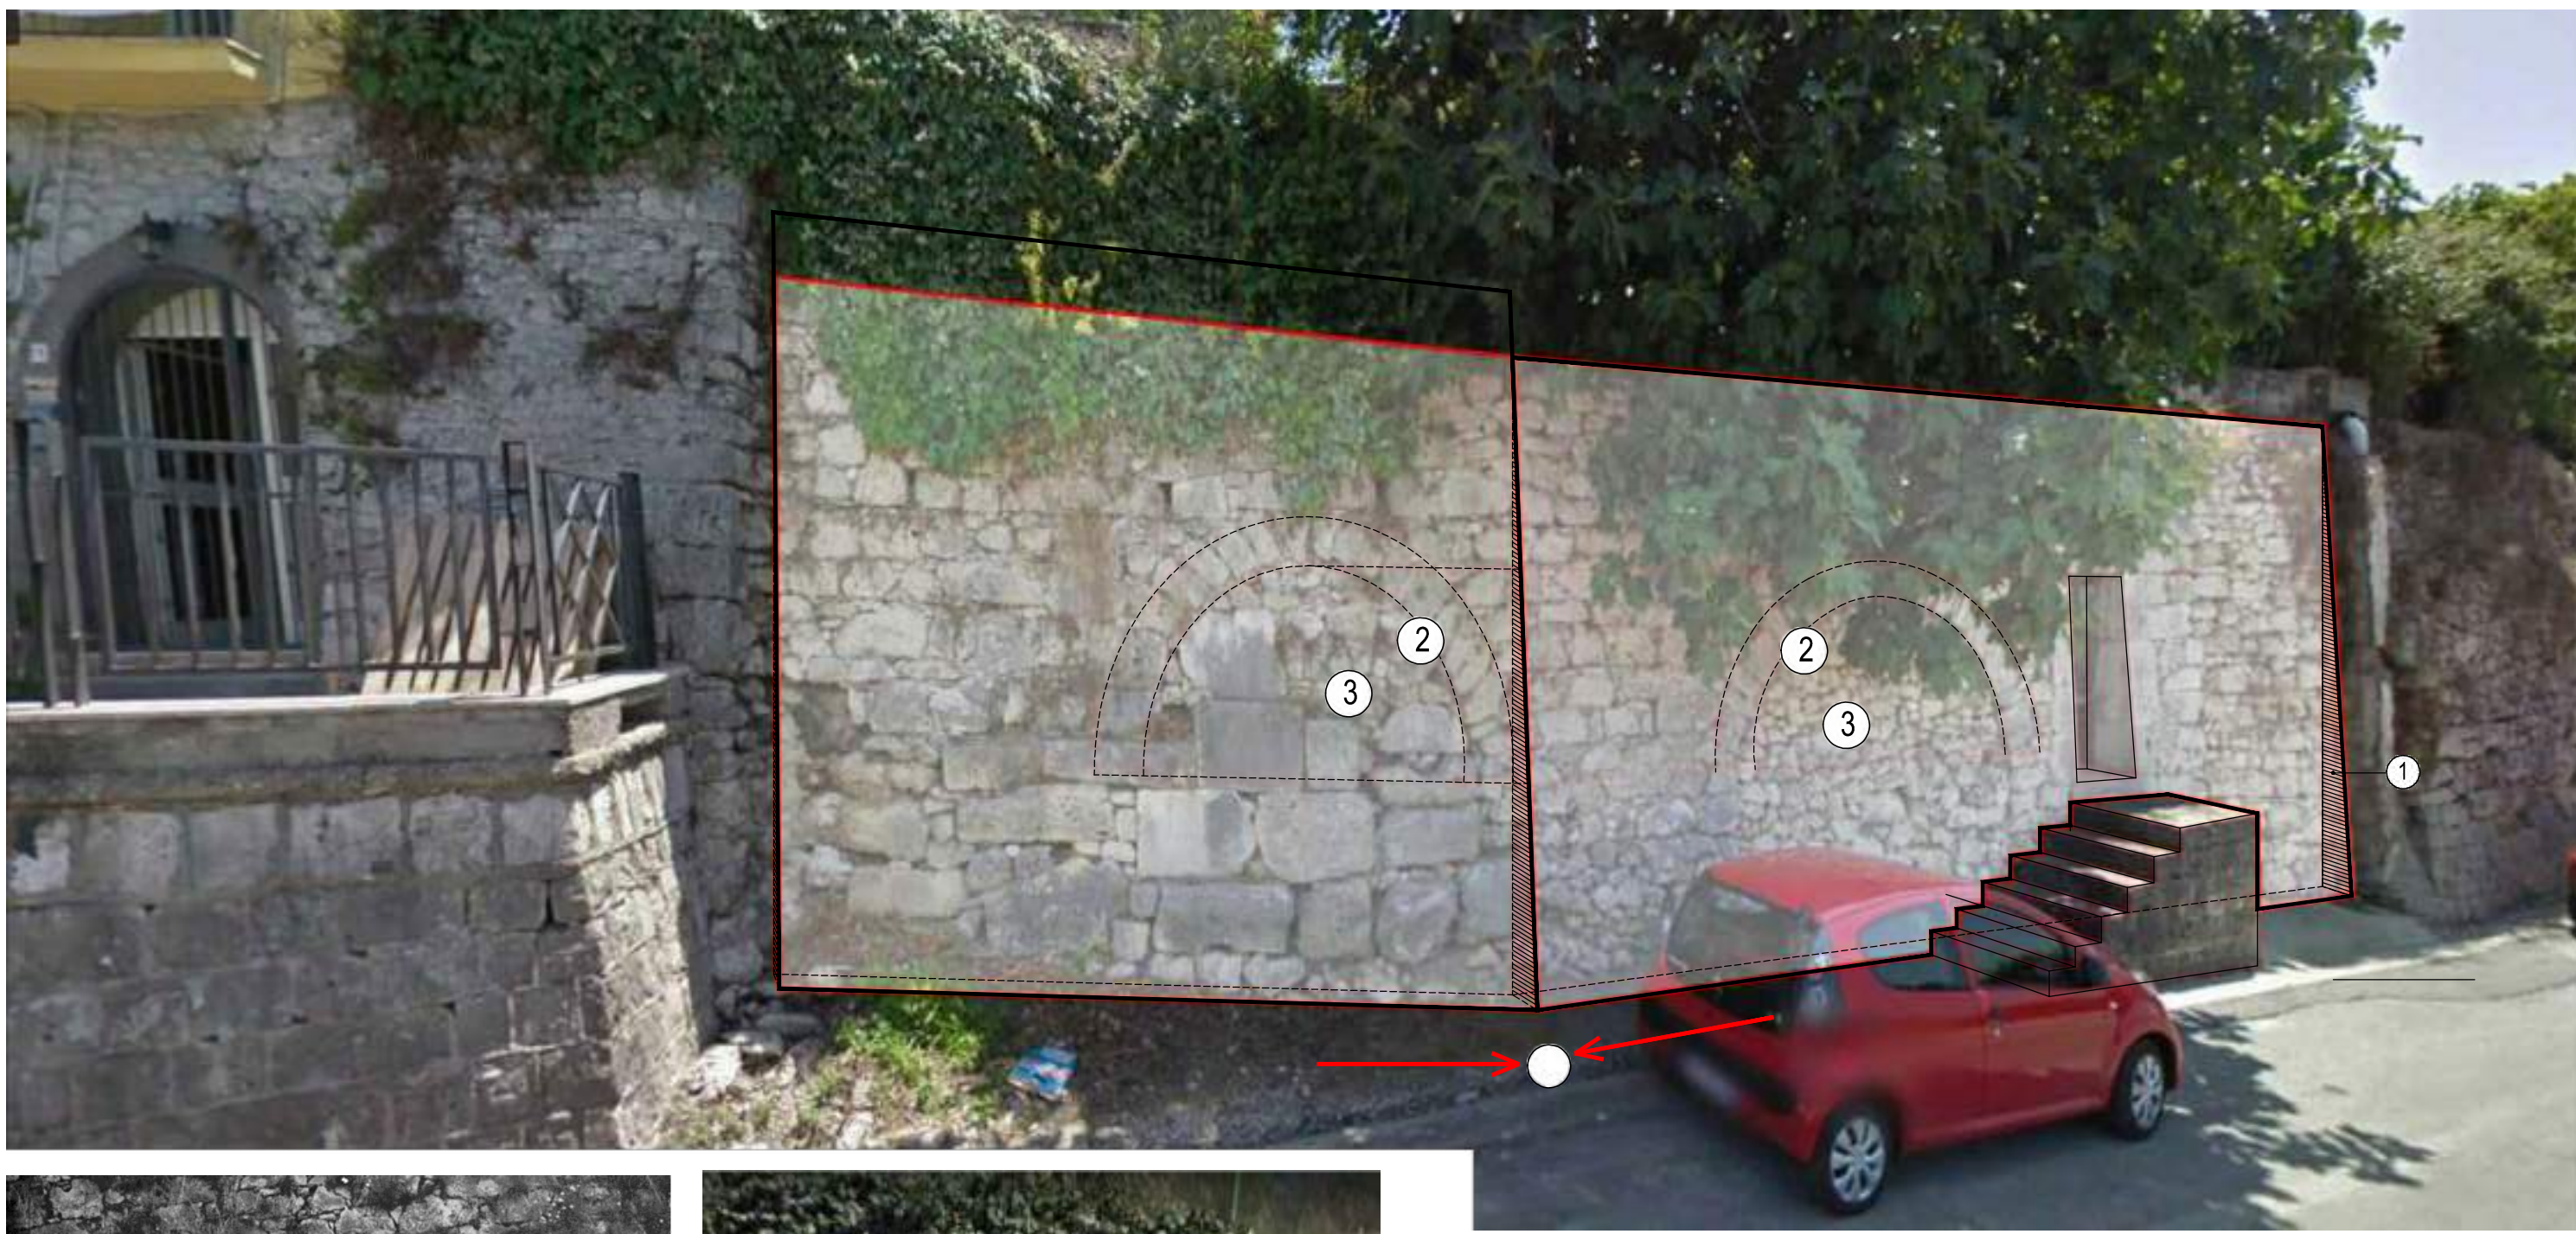
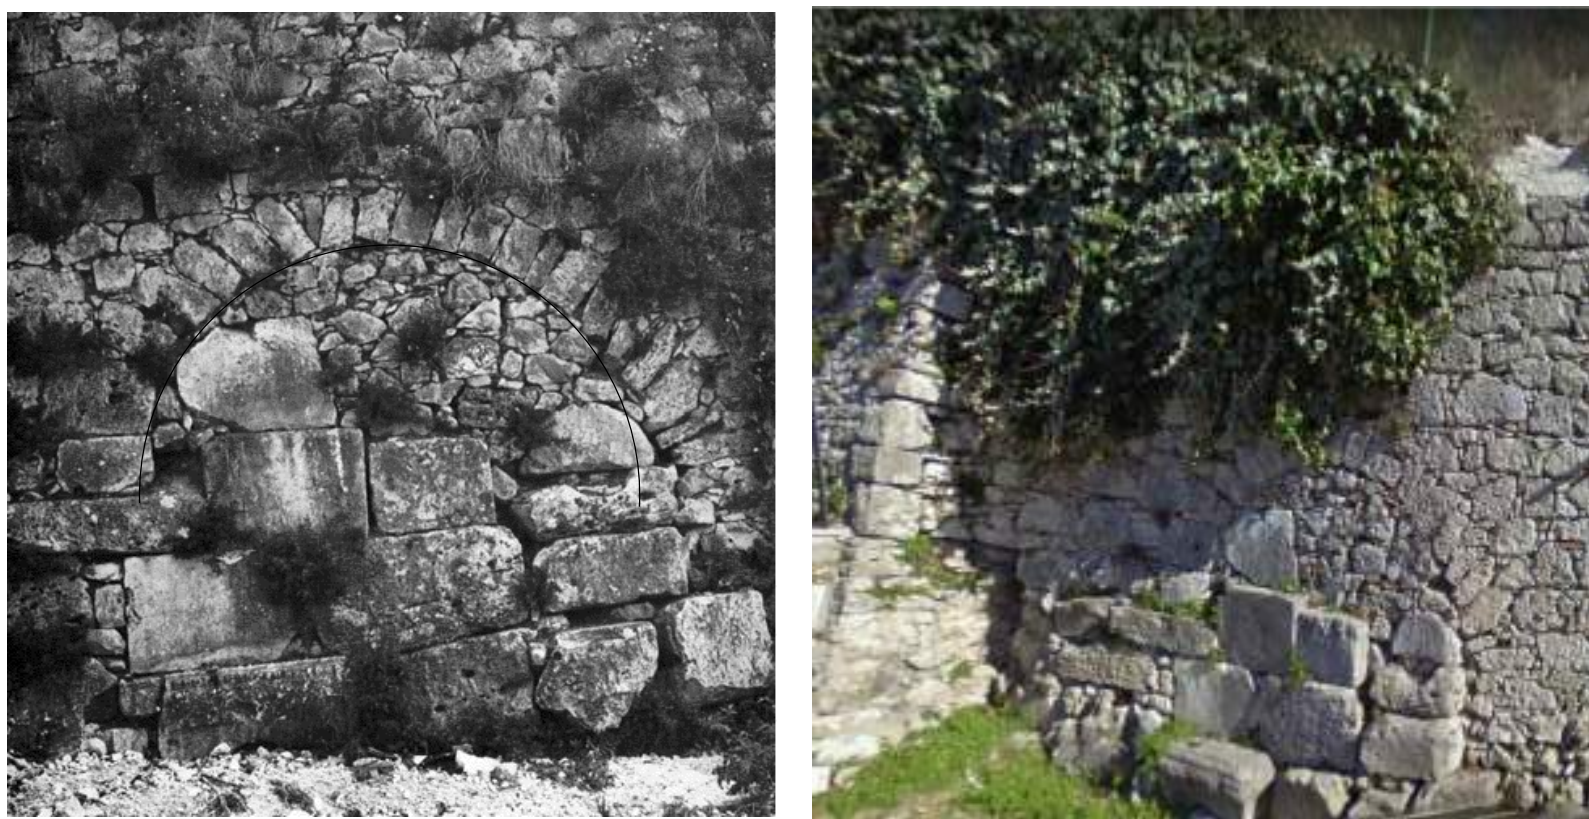
TRATTO I : MURO CROLLATO oggetto d'intervento

L'andamento del muro non era rettilineo. Un angolo di circa 170 ° univa i prolungamenti delle direttrici dei tratti rimasti oggi in piedi nei lati opposti al crollo, per una lunghezza rispettivamente di circa 7,50 mt e 4,50 mt.  
Il muro caratterizzato da un'altezza di ... mt, presentava la caratteristica costituzione "a scarpa" cioè l'inclinazione di un angolo di ... ° rispetto al filo esterno del muro .  
L'inclinazione del muro , ottenuta mediante leggero arretramento degli elementi del paramento esterno nei vari corsi, era introdotta per evitare il ribaltamento del muro dovuto al peso e all'altezza. Orientativamente l'inclinazione è nell'ordine del 10% per muri sotto i 2 m e invece può raggiungere anche il 20% circa per muri di altezza superiore, nel nostro caso è pari a .... L'andamento longitudinale del muro non era rettilineo.  
La larghezza del muro è funzione della sua altezza che a sua volta è funzione della pendenza del versante, è risulta di circa 100 centimetri, tipica dei muri con altezza superiore ai 3 metri .

L'andamento del muro non era rettilineo. Un angolo di circa 170 ° univa i prolungamenti delle direttrici dei tratti rimasti oggi in piedi nei lati opposti al crollo, per una lunghezza rispettivamente di circa 7,50 mt e 4,50 mt.  
Il muro caratterizzato da un'altezza di ... mt, presentava la caratteristica costituzione "a scarpa" cioè l'inclinazione di un angolo di ... ° rispetto al filo esterno del muro .  
Due archi a tutto sesto, realizzati con pietre sbazzate ed irregolari, erano presenti su entrambe le facce dell'apparecchio murario e aprivano due nicchie nello spessore murario.  
Nel corso del tempo tali nicchie furono riempite con pietre ed in particolare in quella adiacente alla porta castello erano stati inseriti reperti archeologici la cui provenienza risulta sconosciuta ancora oggi.  
La muratura presentava un **paramento esterno** costituito per lo più da pietre a spacco di origine calcarea.

Le pietre componenti erano di media pezzatura di 800-1100 cm2 di superficie con forma irregolare e dimensione variabile composte in un'apparecchiatura a **corsi sub-irregolari** con zeppe in pietra e assenza di ricorsi e listatura.  
Il piano di posa, non era disposto lungo uniformi piani orizzontali, ma era regolarizzato con elementi lapidei di minore dimensione e scaglie con giunti fra le grandi pietre privi di malta, e l'altezza dei corsi era determinata dall'altezza delle pietre di maggiore dimensione impiegate nel paramento esterno.  
Nella parte basamentale erano posizionate le pietre più grandi e mano a mano al crescere dell'altezza del muro le dimensioni degli elementi utilizzati tendevano a diminuire.  
Le pietre erano disposte di punta con le facce di maggiore sviluppo disposte perpendicolarmente al paramento esterno.  
Il **nucleo** era composto da materiale mediamente di pezzatura piccola e sporadici blocchi più grandi disposti "a sacco". Le pietre, piuttosto piccole (100-400 cm2) presentavano una disposizione irregolare con matrice di legante ferrigno.

**La testa del muro** in origine era caratterizzata dall'utilizzo di pietre di grande pezzatura così da dare una maggiore stabilità nella parte sommitale, e nel tempo sono stati introdotti muretti in calcestruzzo per il supporto di una recinzione per l'intera lunghezza.

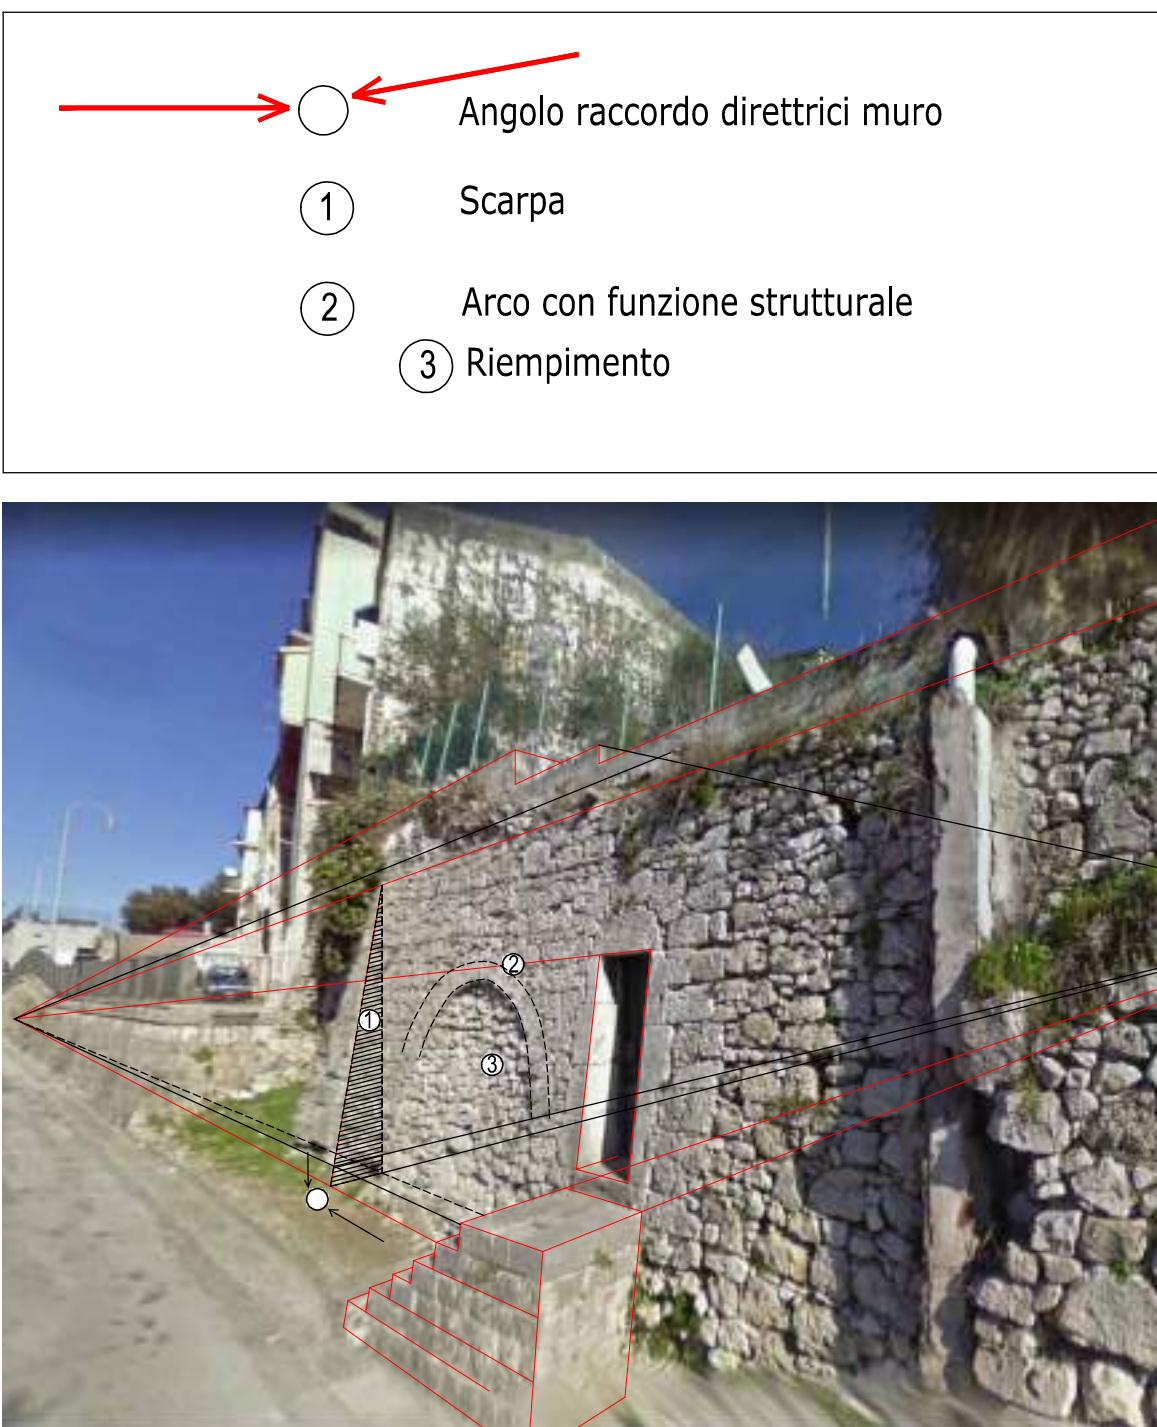
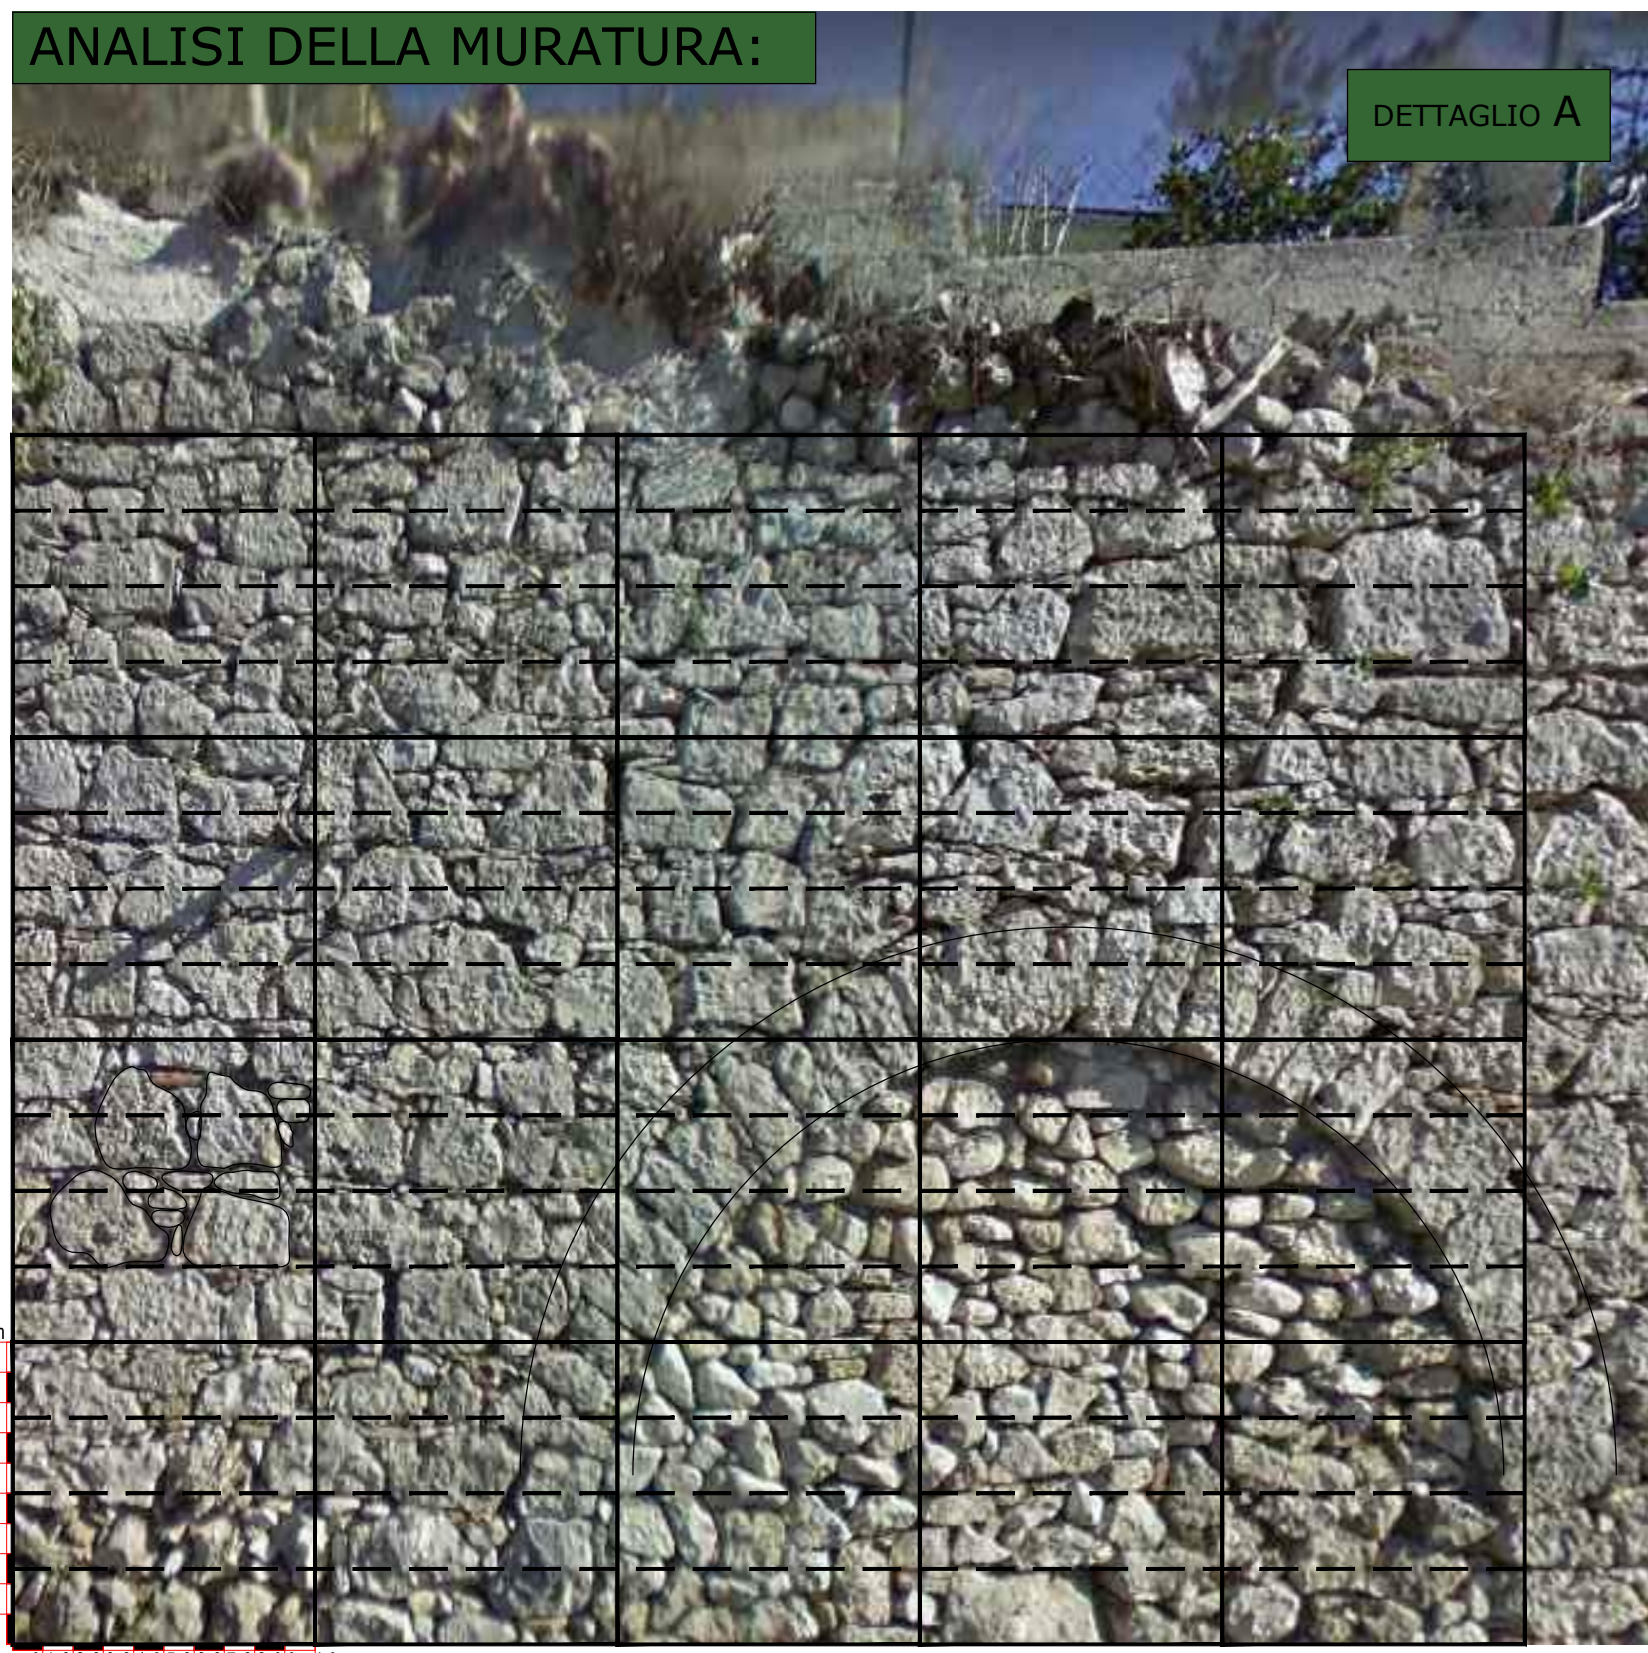
DATAZIONE	STATO DI CONSERVAZIONE		POSA IN OPERA	
medievale	crollato		corsi sub-irregolari	
MATERIALE	ELEMENTO MEDIO			
CALCARE COMPATTO	DIMENSIONE (cm)	COLORE	PEZZATURA	LAVORAZIONE
	12<l<34; 10<h<18	grigio	  bozze, blocchi, scapoli	sbozzatura, squadatura
MALTA	Assente
