COMUNE DI ISERNIA

RICOSTRUZIONE DI UN TRATTO DI MURA URBICHE DI VIA OCCIDENTALE NELL'AMBITO DELL'INTERVENTO GENERALE DI VALORIZZAZIONE DELLE EMERGENZE ARCHEOLOGICHE DELLA CATTEDRALE DI ISERNIA

PROGETTO ESECUTIVO

RELAZIONE PAESAGGISTICA

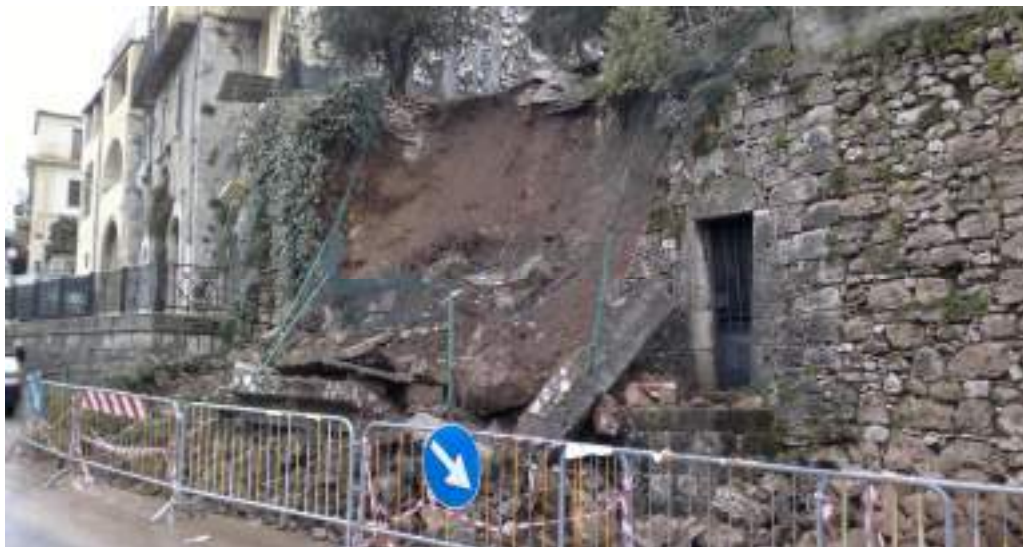
La notte del 13 marzo 2013 una parte del muro di cinta dell'Abitato di Isernia implose, accumulandosi su Via Occidentale che corre in adiacenza allo stesso Borgo Antico, come desumibile nelle foto di seguito riportate e scattate dal Dott. Geologo Aldo Succi poche ore dopo l'implosione. La documentazione fotografica dimostra che la causa dell'implosione, con successivo collasso del paramento murario, non è dovuta alla spinta del terreno, in quanto non è stata coinvolta la stessa sede stradale, che non mostra alcun segno di dissesto.

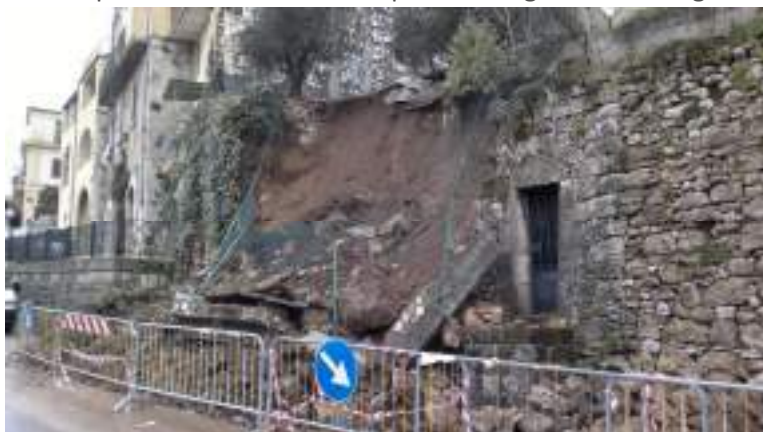
Quello che nel caso in analisi ha inciso in maniera determinante all'aumentare del "degrado" del muro provocandone nel corso del tempo il collasso, è stata l'introduzione sulla parte sommitale dei muretti in cemento.

Con la cementificazione e quindi l'introduzione di muretti in cemento si è apportato un peso sulla struttura sottostante, che probabilmente già presentava degradi connessi a fattori naturali intrinseci, ma soprattutto si è creato un vero e proprio imbuto per le acque di ruscellamento superficiali sino ad intaccare la parete del muro a secco.

La caduta degli elementi litici posti sulla sommità del muro ha favorito il fenomeno di ruscellamento delle acque superficiali e ha dato l'avvio a processi di degrado delle murature e del terrazzamento

L'imbuto di raccolta delle acque spesso tende ad ampliarsi fino a raggiungere, al limite, dimensioni paragonabili a quelle che può assumere la superficie di distacco di un crollo per deformazione. Il crollo di parte della muratura per perdita di stabilità dovuta alle deformazioni che il muro può subire a causa della spinta del terreno è un fenomeno che ha origine dall'azione di forze esterne alla struttura del muro stesso. Queste forze inducono la deformazione di una parte della struttura rispetto alla geometria originaria, secondo un processo di sviluppo che porta ad una progressiva accentuazione della deformazione (detta più semplicemente "spanciamento"); oltre un certo limite di deformazione, si ha la perdita di stabilità in alcuni degli elementi impiegati nel paramento esterno e la formazione di mancanze che possono mettere in crisi la stabilità complessiva del muro.

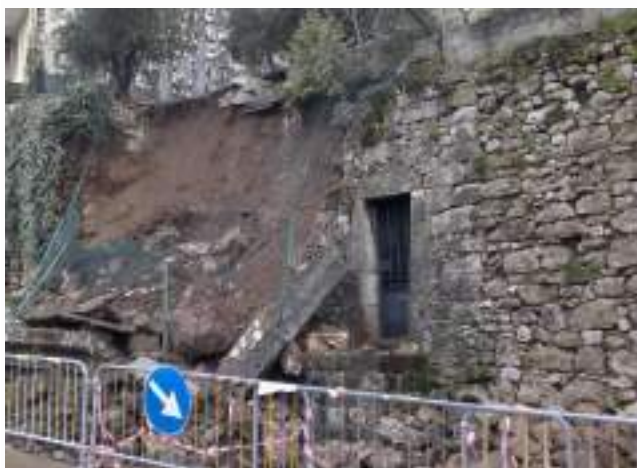
Foto al momento del crollo (anno 2013)
