COMUNE DI ISERNIA

RICOSTRUZIONE DI UN TRATTO DI MURA URBICHE DI VIA OCCIDENTALE NELL'AMBITO DELL'INTERVENTO GENERALE DI VALORIZZAZIONE DELLE EMERGENZE ARCHEOLOGICHE DELLA CATTEDRALE DI ISERNIA

PROGETTO ESECUTIVO

RELAZIONE PAESAGGISTICA

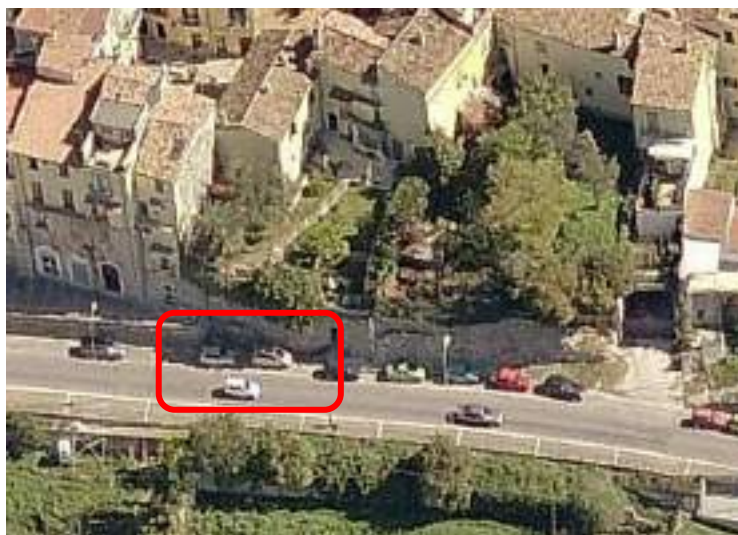
La notte del 13 marzo 2013 una parte del muro di cinta dell'Abitato di Isernia implose, accumulandosi su Via Occidentale che corre in adiacenza allo stesso Borgo Antico, come desumibile nelle foto di seguito riportate e scattate dal Dott. Geologo Aldo Succi poche ore dopo l'implosione. La documentazione fotografica dimostra che la causa dell'implosione, con successivo collasso del paramento murario, non è dovuta alla spinta del terreno, in quanto non è stata coinvolta la stessa sede stradale, che non mostra alcun segno di dissesto.

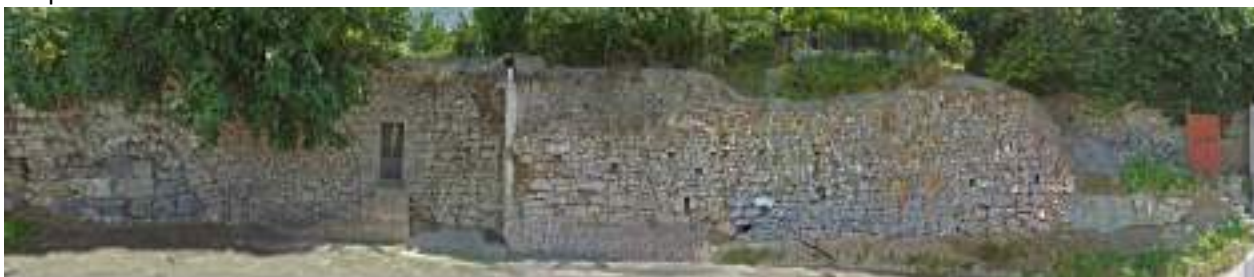
Durante questa preliminare fase di studio, scaturita dai sopralluoghi e dalla fotogrammetria, si è constatato che tutto il complesso delle Mura di Cinta è interessato da un esteso fenomeno di degrado, protrattosi negli anni e caratterizzato da diverse tipologie di ammaloramento.

Il muro è stato oggetto nel corso del tempo di rimaneggiamenti e superfetazioni di diverso genere, e presenta allo stato attuale delle criticità e condizioni di degrado chiaramente visibili attraverso lo studio del quadro fessurativo e all'analisi delle parti mancanti o trasformate.

Dato il diffuso stato di degrado che caratterizza le mura per tutta l'intera estensione, nelle presenti linee guida vengono fornite indicazioni per approfondire la campagna di indagini anche nelle restanti parti, non oggetto di intervento.

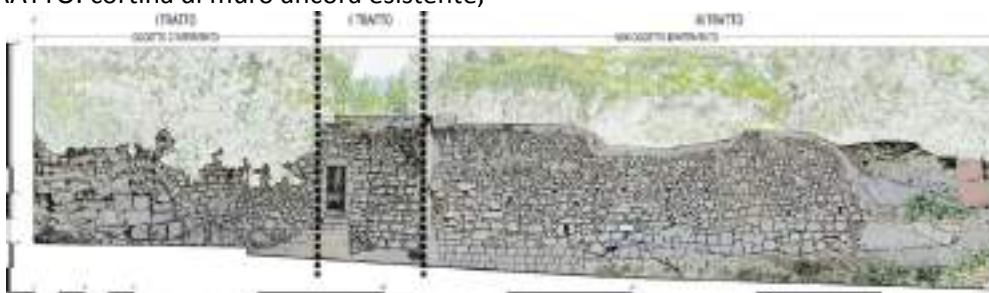
- **I TRATTO : Muro crollato e oggetto del presente intervento;**
- **II TRATTO: PORTA E SCALA** che consentiva il raggiungimento del giardino superiore;
- **III TRATTO:** cortina di muro ancora esistente;

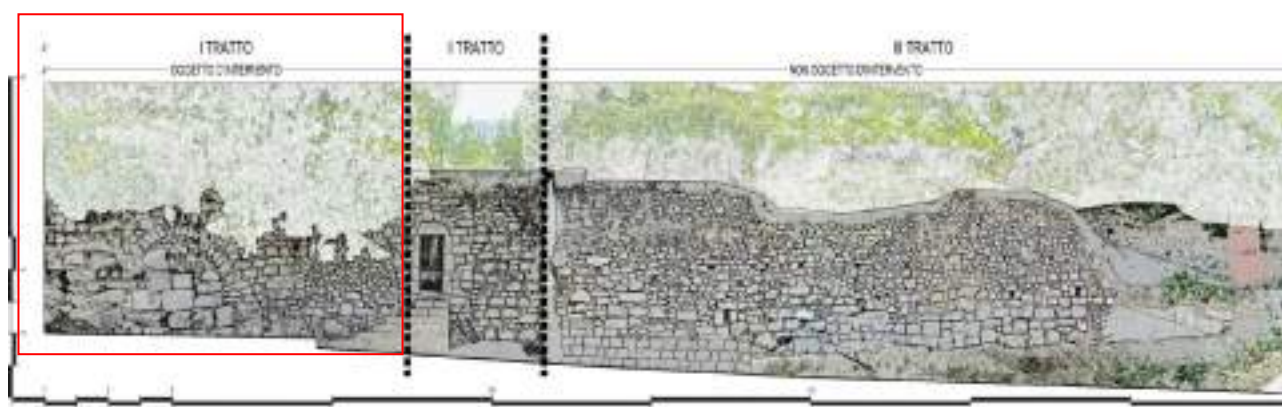
4.1 - I TRATTO : MURO CROLLATO OGGETTO DEL PRESENTE INTERVENTO:

L'andamento longitudinale del muro non era rettilineo. Un angolo di circa 170° univa i prolungamenti delle direttrici dei tratti rimasti oggi in piedi nei lati opposti al crollo, per una lunghezza rispettivamente di circa 6,15 mt ognuno.

Il muro caratterizzato da un'altezza di circa 6 mt, oggi comprensiva delle sopraelevazioni fatta con muretti di cemento posti sulla sommità del muro, e presentava la caratteristica costituzione "a **scarpa**" cioè l'inclinazione di un angolo di ... $^\circ$ rispetto al filo esterno del muro .

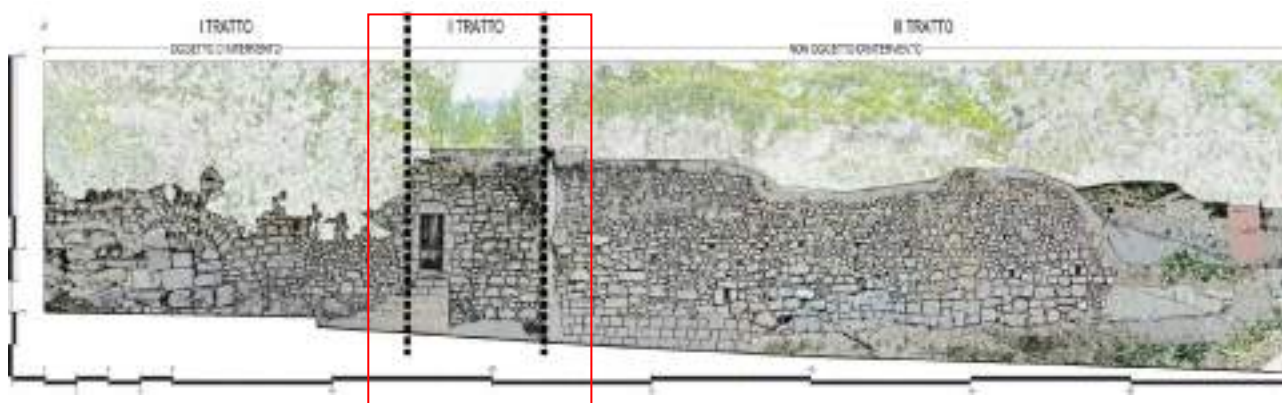
4.2 - II TRATTO: PORTA E SCALA che consentiva il raggiungimento del giardino superiore;

Il muro, non coinvolto nel crollo, si sviluppa per una lunghezza di 4,20 mt e presenta le caratteristiche tipiche dei manufatti in pietra a secco costruiti in prossimità del centro storico lungo un'arteria stradale storica.

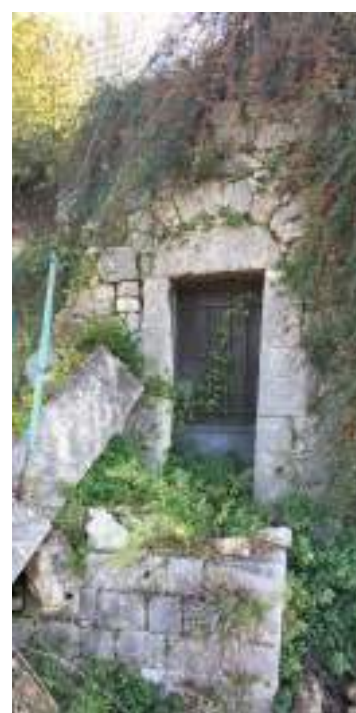
Una rampa esterna composta da cinque gradini, costruiti con pietrame squadrato con paramento faccia a vista bugnato, conduce ad un piccolo pianerottolo dove si colloca la porta che da accesso ad una scala a cielo aperto composta da due rampe composte da gradini in pietra sbozzata e posta frontalmente all'ingresso. Da qui era possibile raggiungere il giardino posto alla quota superiore rispetto al piano strada ed oggi risulta inaccessibile in quanto l'arrivo in quota era in adiacenza al muro oggi andato perso.

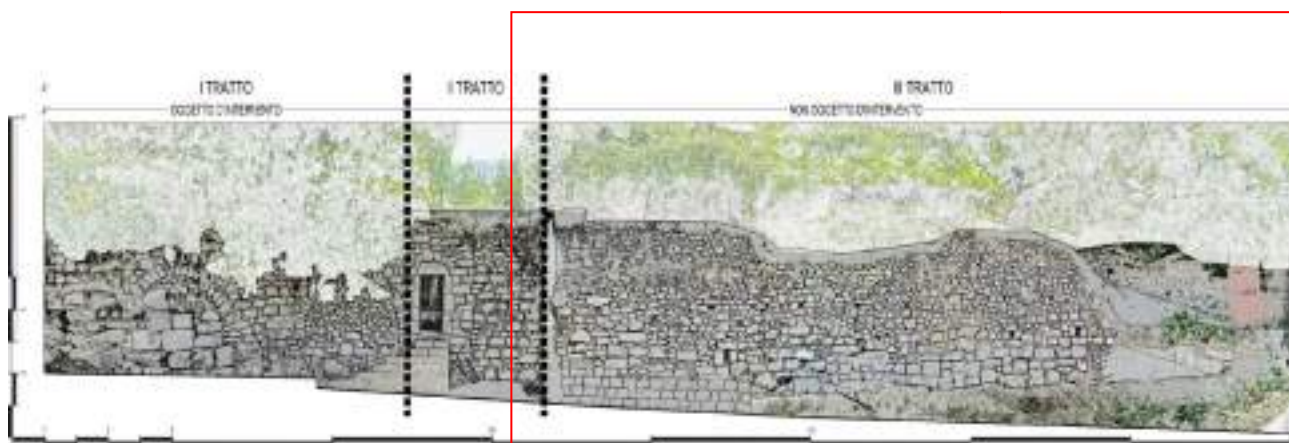
4.3 - III TRATTO: Parte finale muro , non oggetto di intervento;

Il muro presenta nella sua struttura e nella sua configurazione tutte le caratteristiche salienti della costruzione di "muro a secco" anche se nello stato attuale verte in uno stato di abbandono caratterizzato anche da criticità importanti da un punto di vista statico, di cui si parlerà nel successivo paragrafo.

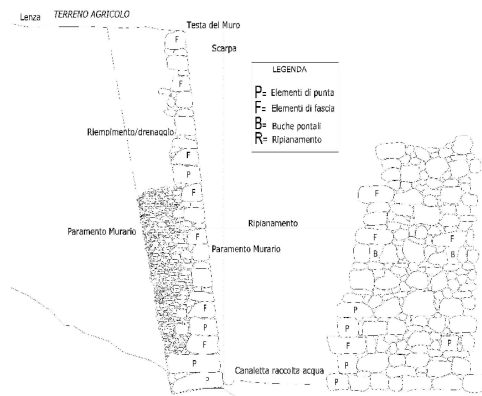
Seppur sono evidenti le "riparazioni" e i rimaneggiamenti del muro durante il corso del tempo, da un'indagine diretta è possibile, sin da subito, riscontrare la costituzione originaria del muro individuando nell'apparecchiatura muraria le tracce "dell'antica nomenclatura".

Nella parte basamentale del muro, per un tratto, sono ancora presenti pietre squadrate con paramento faccia a vista bugnato e man mano che si sale si trovano pietre di media dimensione aventi forma sbazzata e parallelepipedica. I ripianamenti orizzontali sono ancora leggibili anche se l'allineamento orizzontale risulta modificato dallo spostamento degli elementi costituenti il muro, ma rimangono rintracciabili anche per la presenza, ad intervalli regolari, delle buche pontonali sormantate dalle pietre di fascia.

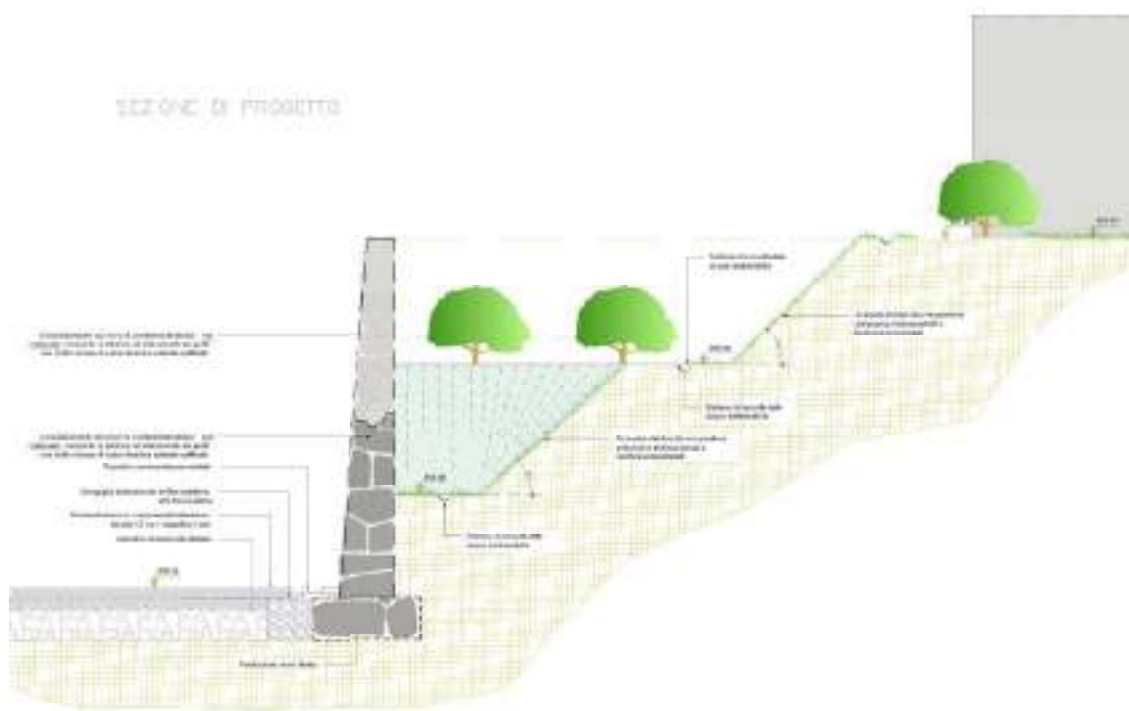
L'intervento apporta un'evidente trasformazione del paesaggio ambientale-urbano e proprio in vista di ciò è chiaro sin da subito che bisogna intervenire paesaggisticamente per consentire al manufatto una perfetta integrazione ambientale.

Così come richiesto dalla Soprintendenza il progetto prevede la realizzazione di un sistema a scarpata, realizzato mediante uno sbancamento a tergo del muro per una profondità di circa 8.50mt, caratterizzato da due ordini di scarpa sovrapposti di uguale superficie e pendenza pari a 45° separati da due banche di 2.00 mt, una alla base del manufatto dietro il muro crollato e l'altra nella parte centrale, dove si collocano i fossi per la raccolta delle acque.

Per apportare l'opera di mitigazione, si prevede una sistematica e generalizzata opera di piantumazione dell'area con specie arbustive autoctone in numero necessario e sufficiente a rinaturare i contorni del tracciato, anche con il fine non secondario di conferire stabilità ai versanti.
