COMUNE di ISESNIA

INTERVENTI DI SISTEMAZIONE DEI DISSESTI IDROGEOLOGICI INTERESSANTI LA STRADA COMUNALE SAN LORENZO - CASTAGNA PROGETTO PRELIMINARE

RELAZIONE GEOLOGICA	Elaborato n. 8.1
	Scala:
	Data: 10/07/2009

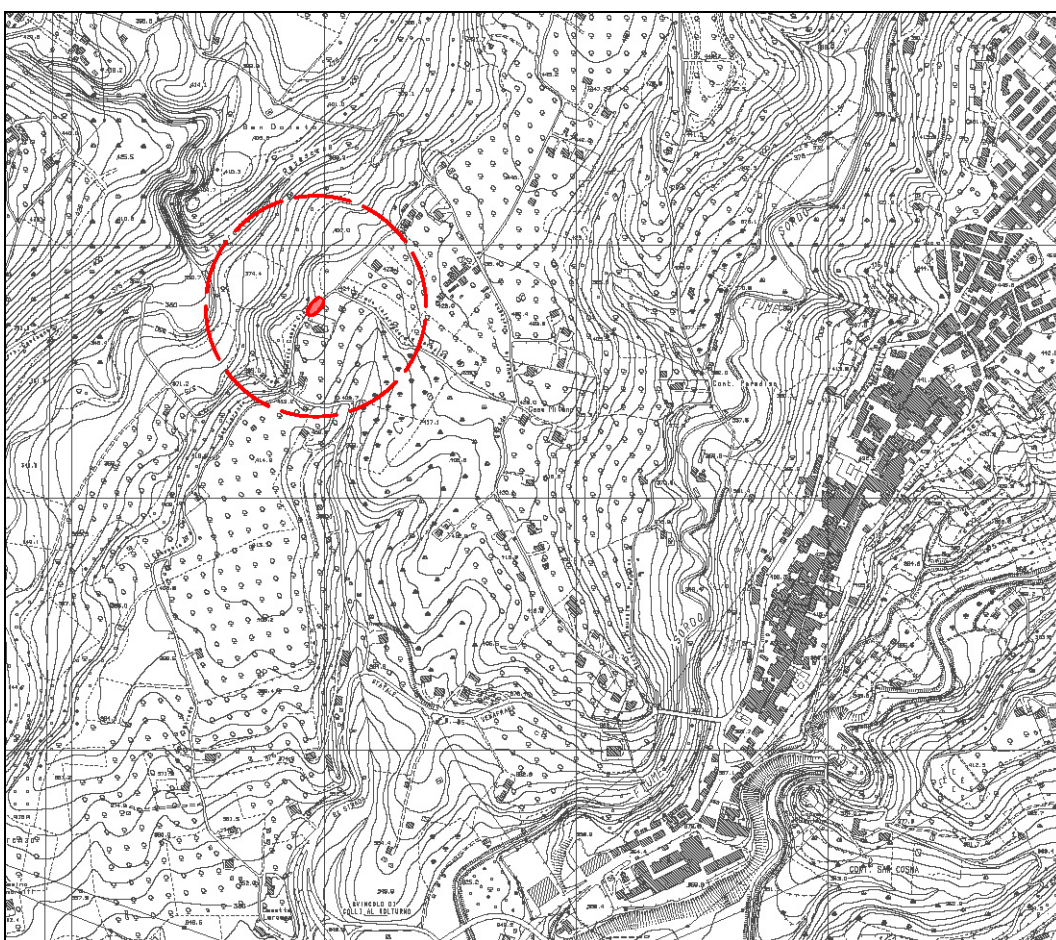
Figura 1 Corografia: area di studio, centrata sul settore di strada comunale interessato dai lavori di sistemazione per i quali è stato concesso il finanziamento (*stralcio fuori scala Elemento CTR n. 404031; topografia aggiornata al 1992*).

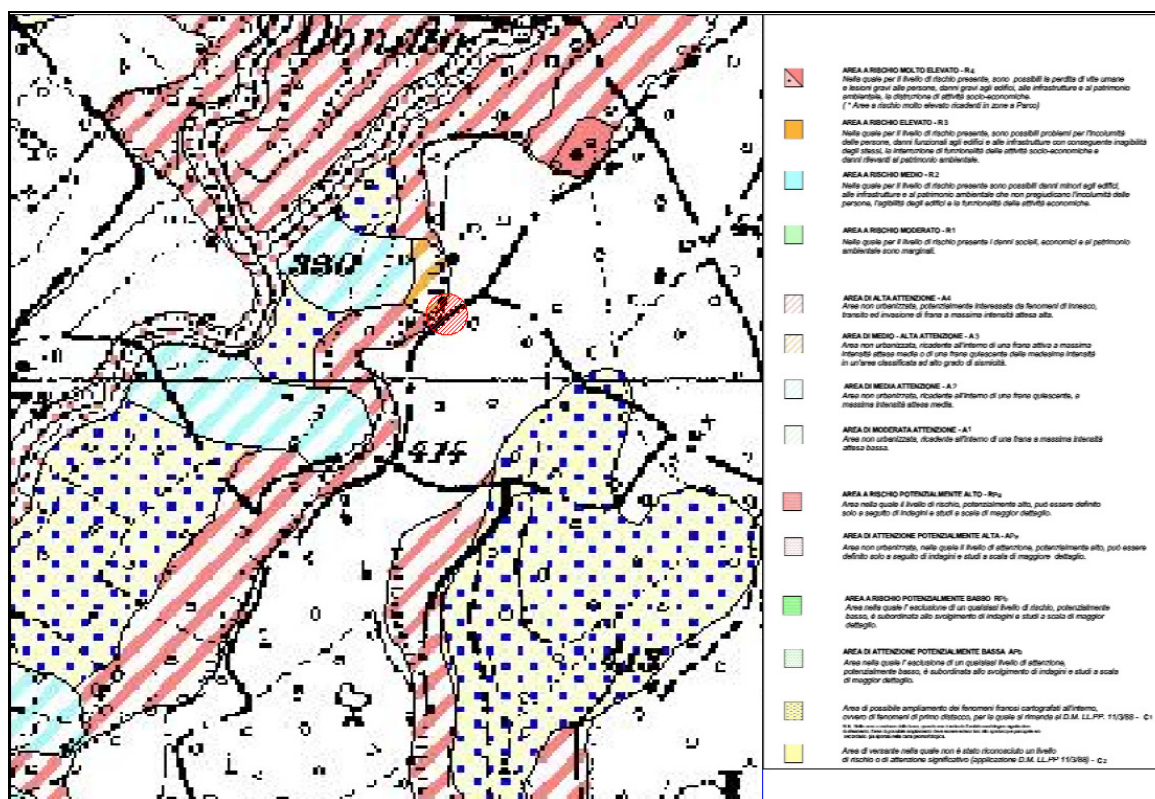
Di riflesso, in funzione delle condizioni di rischio, la stessa A.d.B. distingue sul versante in esame Aree di Attenzione da “media” a “alta”, allertando sul rischio potenziale di quelle aree che potrebbero essere coinvolte da eventuali ampliamenti di frane pregresse o da fenomeni di primo distacco (Figura 3)

Figura 3 Localizzazione dell'area di intervento nella “Carta degli scenari di rischio” da frana (stralcio fuori scala estratto dal P.P.S.A.I. – Rischio Frana dell'Autorità di Bacino Liri-Garigliano e Volturno - Tav. 13.23; Foglio 161-1).

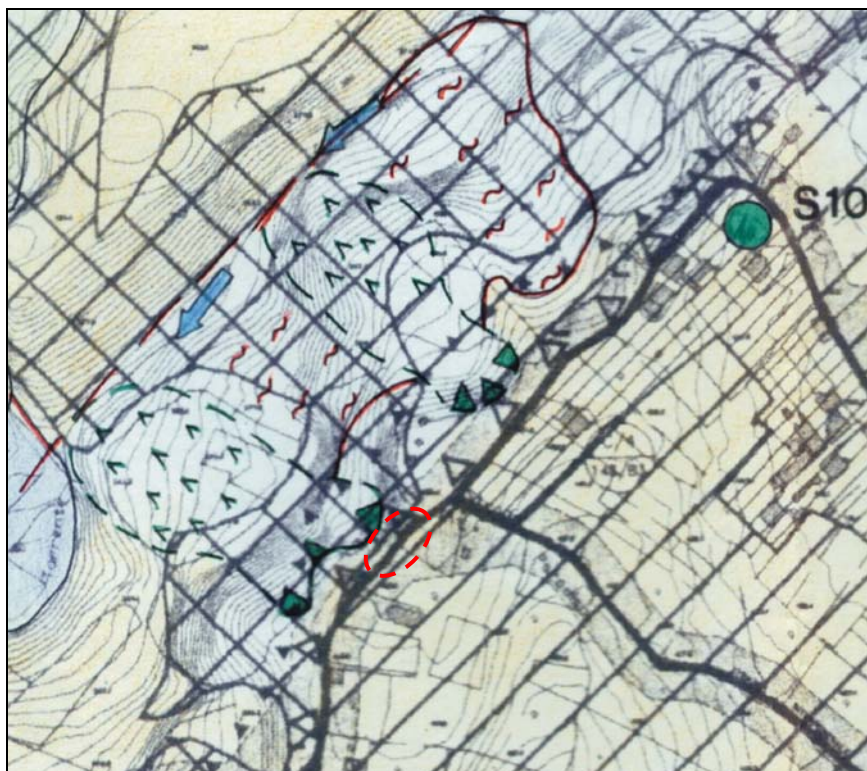
In secondo luogo, si considerano gli elaborati geologici annessi al progetto di “Variante al Piano Regolatore Generale delle Borgate” di Isernia (*lavoro citato*). In Figura 4 si ne riporta uno stralcio dell'elaborato geomorfologico che, sostanzialmente, convalida gli scenari di franosità già tracciati dall'A.d.B. individuando almeno due ampi movimenti franosi quiescenti, tra il ciglio di terrazzo e l'alveo del Ravasecca, nonché una diffusa attività superficiale sulle aree di versante contigue, connessa a cinematismi più o meno lenti per *creep* e/o soliflusso.

Figura 4 Localizzazione dell'area di intervento nella Carta Geomorfolitologica allegata alla Variante al P.R.G. delle Borgate di Isernia (*stralcio fuori scala dell'Elaborato. n. 3d alla scala 1:5.000*)

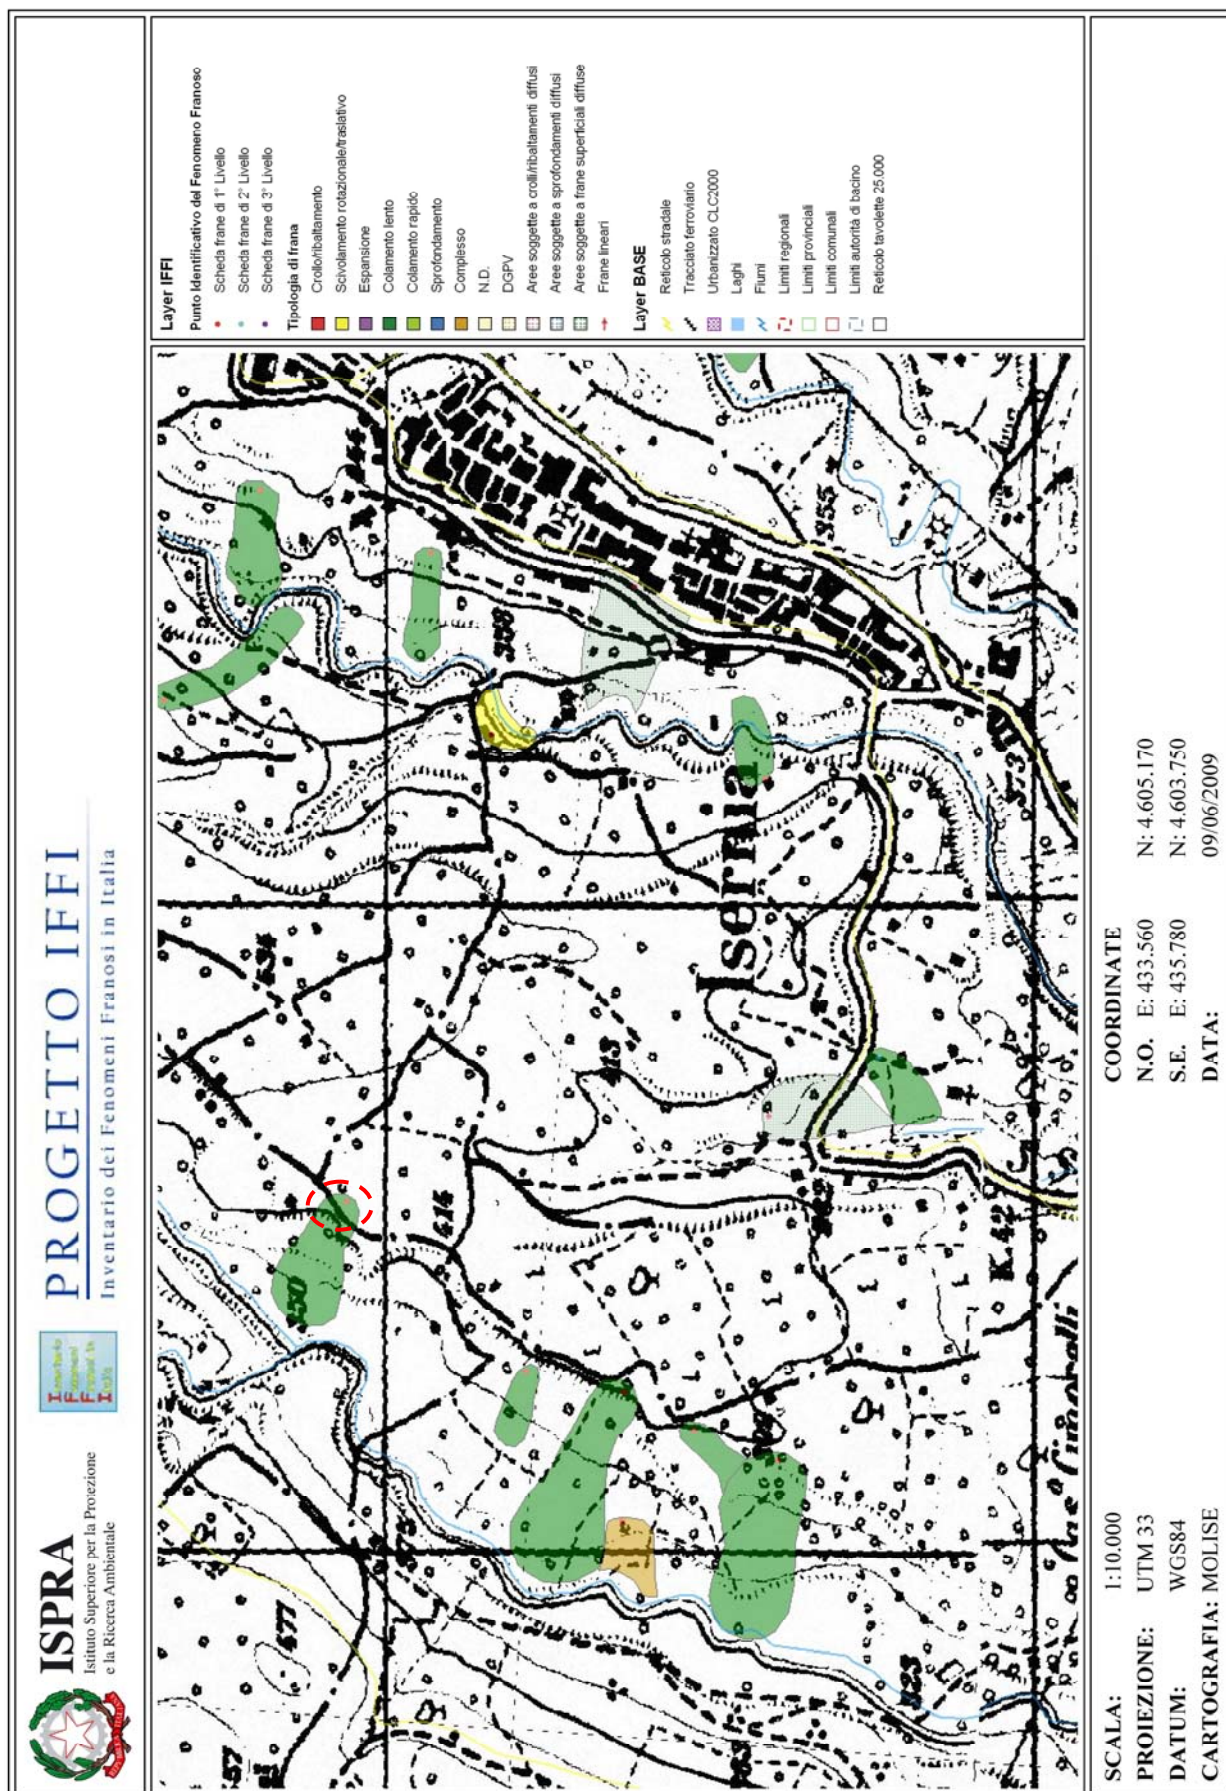
In ultimo si cita la cartografia del Progetto IFFI², allo stato, lo strumento conoscitivo di base più aggiornato riguardo alla distribuzione dei fenomeni franosi sul territorio nazionale, di recente pubblicazione (2006÷2007). Alla pagina seguente se ne riporta lo stralcio relativo al settore occidentale di Isernia dal quale si evince la discreta distribuzione di movimenti franosi lungo il versante occidentale di C.da Castagna, in linea con gli scenari di franosità e/o con i dettagli geomorfologici evidenziati dalle cartografie precedenti.

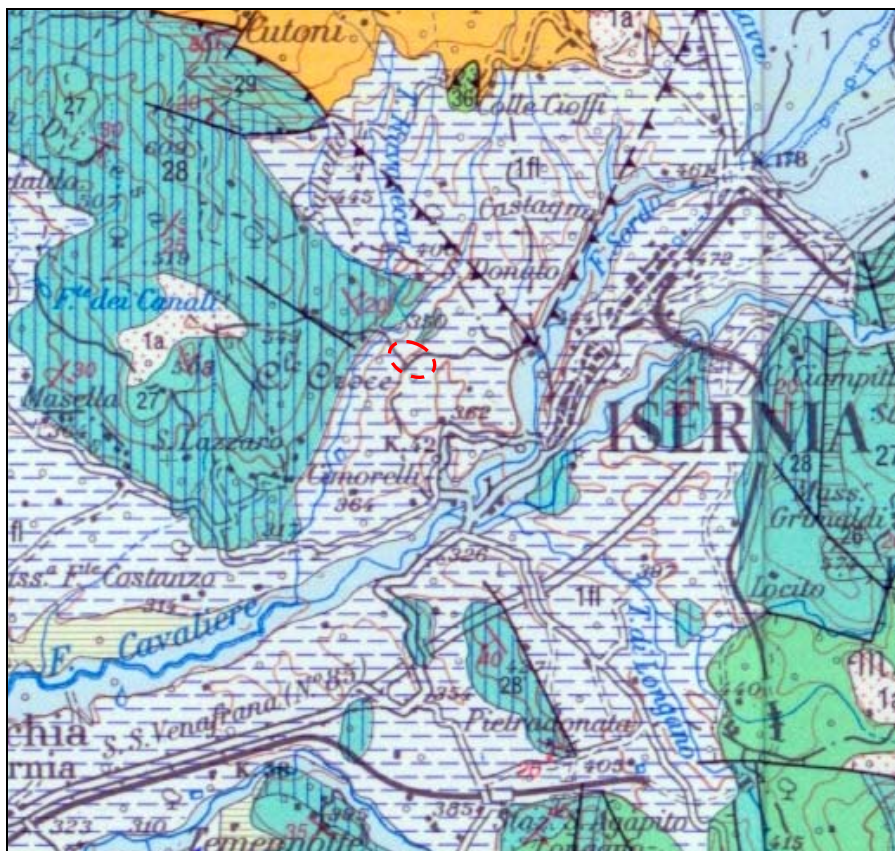
Il sintetico quadro geologico tracciato è desumibile dallo stralcio cartografico riportato in Figura 5, estratto dalle recente Carta Geologica del Molise alla scala 1:100.000.

Figura 5 Stralcio della Carta Geologica del Molise scala 1:100.000 (Vezzani e al. 2004) con localizzazione dell'area di intervento.

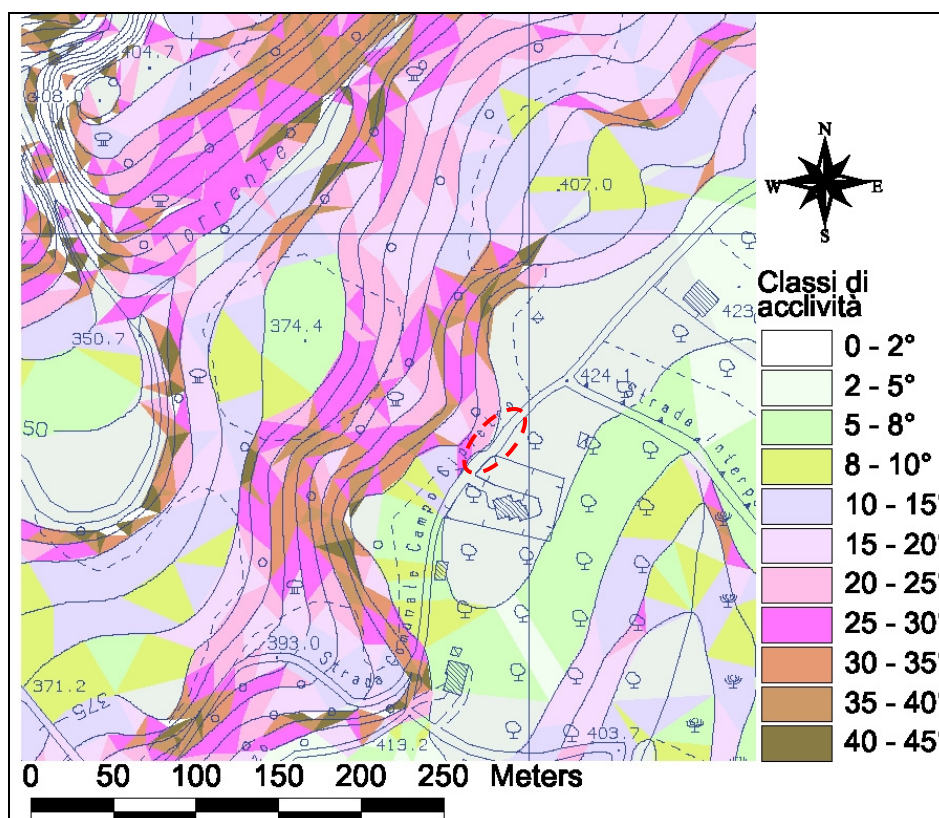
Figura 6 Carta delle acclività del settore di studio con individuazione del tratto stradale di interesse progettuale (ricostruita su base topografica CTR 1:5.000 aggiornata al 1992)

Dalla elaborazione grafica spicca la morfologia differenziata tra la metà superiore del versante e quella inferiore, in riflesso dell'assetto geologico-stratigrafico in precedenza illustrato. La parte superiore ha dislivello complessivo di ~ 40 m e valori medi di acclività variabili tra i 20° ed i 40° la cui distribuzione denota, da un lato, l'eterogeneità
