# COMUNE di ISERNIA

## INTERVENTI DI SISTEMAZIONE DEI DISSESTI IDROGEOLOGICI INTERESSANTI LA STRADA COMUNALE SAN LORENZO - CASTAGNA PROGETTO PRELIMINARE

RELAZIONE ILLUSTRATIVA E TECNICA	Elaborato n. <b>1</b>
	Scala:
	Data: 10/09/2009

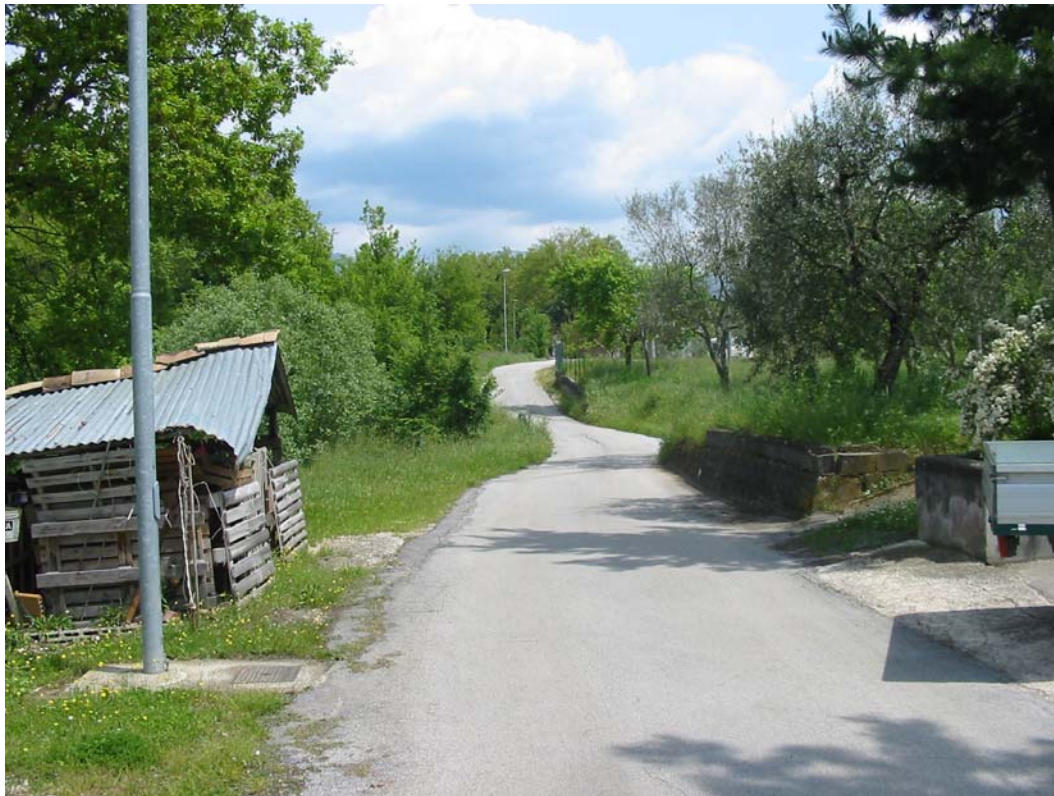
**Foto 1 - Si notano i dissesti della sede stradale San Lorenzo**

- realizzazione di una piastra su pali, alla profondità di circa 3.5 metri al disotto dell'attuale piano viario, finalizzata alla stabilizzazione ed al conseguente ripristino della sede stradale attualmente in dissesto;

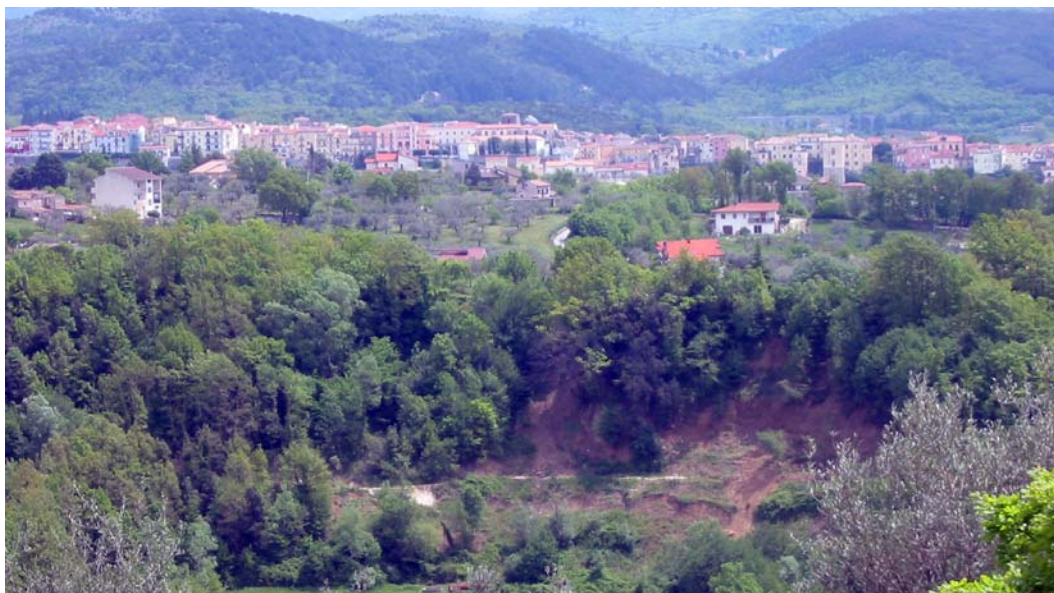
Come evidenziato nelle foto di seguito riportate, allo stato attuale il dissesto riguarda sia la strada comunale San Lorenzo che tutto il versante che da questa degrada verso il Torrente Ravasecca, per una fascia di oltre 100 m di larghezza e di oltre 200 m di lunghezza.

**Foto 2 - Vista panoramica del versante in dissesto**

Quanto sopra esposto porta a concludere che qualsiasi soluzione progettuale finalizzata alla stabilità a lungo termine del tratto stradale di cui in parola potrà assumere carattere risolutivo solo se inquadrata in un piano di interventi, mirato al ripristino delle condizioni di stabilità dell'intero settore di versante attualmente in dissesto.

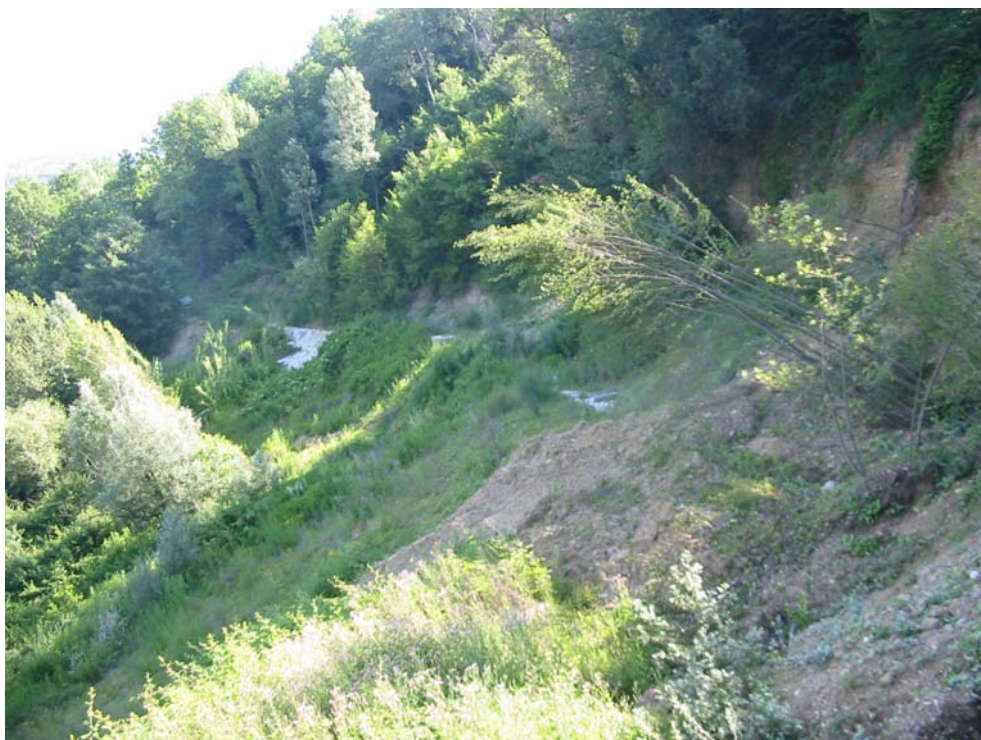
Ai fenomeni di crollo sopra descritti si devono accumuli di materiale che hanno raggiunto e/o scavalcato la fognatura passante al piede delle scarpate di cui sopra causando il dissesto degli interventi di regimentazione idraulica realizzati a valle della condotta e contribuendo ad un imminente dissesto della condotta stessa, che è altresì accelerato dalla intensa franosità superficiale rilevata sulla scarpata immediatamente sottostante.

**Foto 3 - La traccia della rete fognaria parzialmente invasa dal materiale franato.**

- stabilizzazione della parte di versante compresa tra la sede viaria e la condotta fognaria comunale mediante la posa in opera di terre armate e annesse opere di regimentazione idraulica finalizzate al controllo delle pressioni interstiziali lungo il piede delle scarpate interessate da crolli;

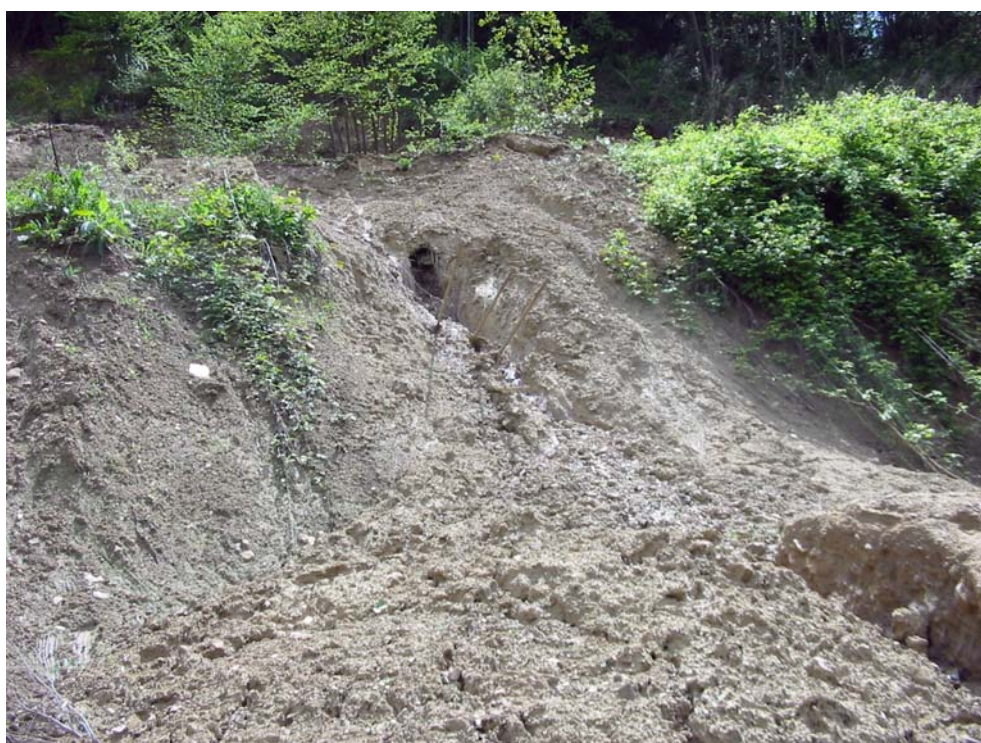
**Foto 4 - In dissesto le opere di regimentazione idraulica realizzate a valle della condotta**

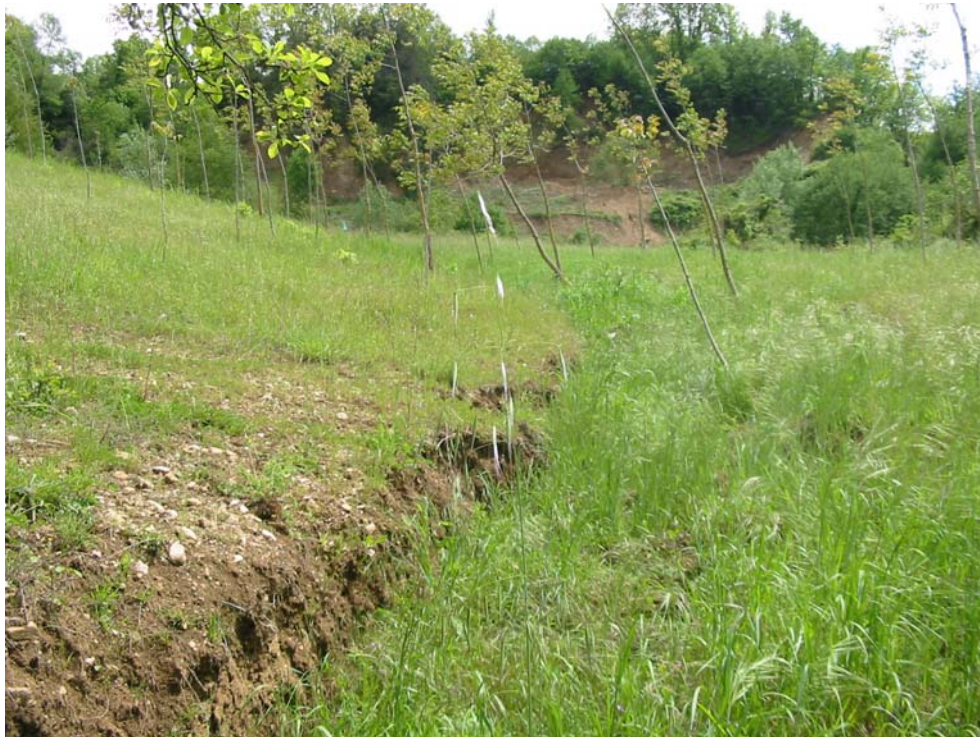
Va infine evidenziata la diffusa attività franosa superficiale riscontrata nella parte inferiore del versante, all'origine di un progressivo detensionamento delle coltri rimaneggiate, allo stato, apparentemente stabili, quindi capace di fornire ulteriore contributo allo scenario di pericolosità geomorfologica sopra descritto.

**Foto 5 - Si notano le fratture del terreno localizzate nella parte inferiore del versante**

- consolidamento delle coltri rimaneggiate presenti nella metà inferiore del versante attraverso la realizzazione di trincee drenanti profonde.
